Bugården – en middelalderbygård i Bergen

En arkeologisk studie av bebyggelsesmønster i Bergen ca. 1150 - 1500

Masteroppgave i Arkeologi

Universitetet i Bergen

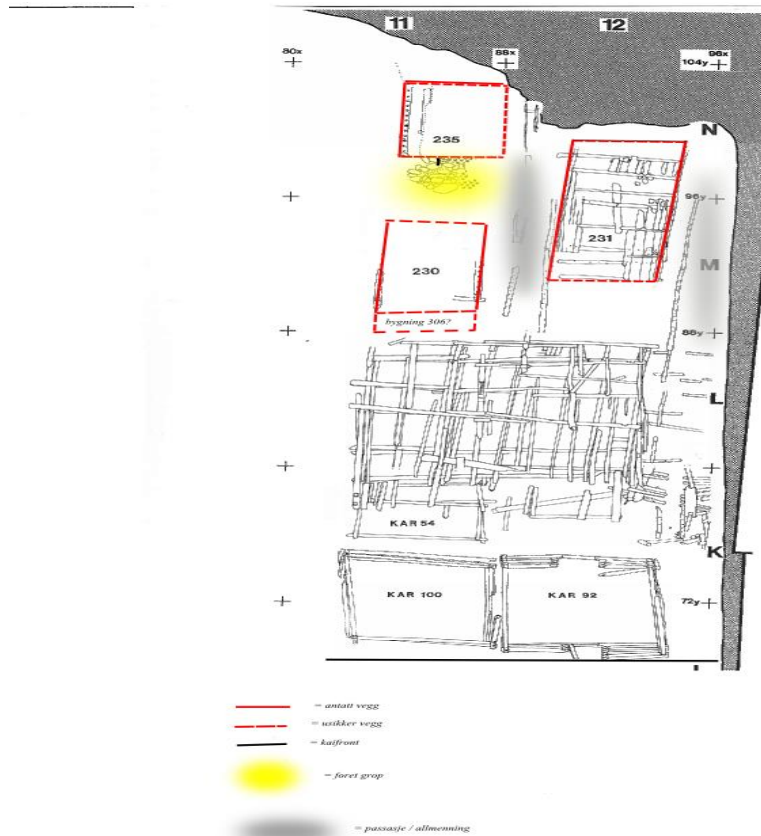
Figur 4.3: Bygningene i Bugården periode 4 (etter Herteig 1990, bearbejdet av Gitte Vik 2013)
