Restaurering av våtmark i Haukåsmyrane, Åsane – muligheter og utfordringer

Masteroppgave i miljøgeografi

Aleksander Øren

Universitetet i Bergen 2014

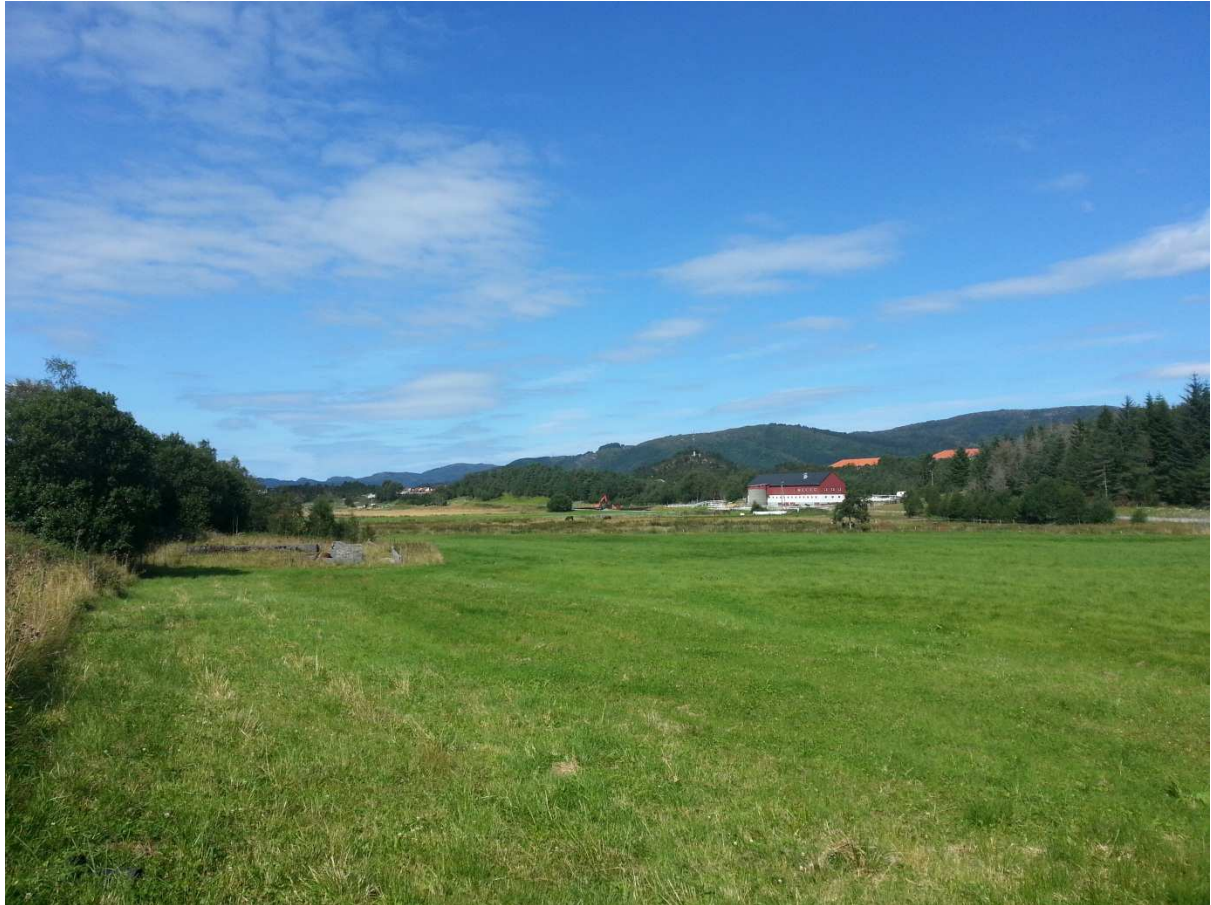
Figur 2: Landskapet i Haukåsmyrane er flatt og åpent.

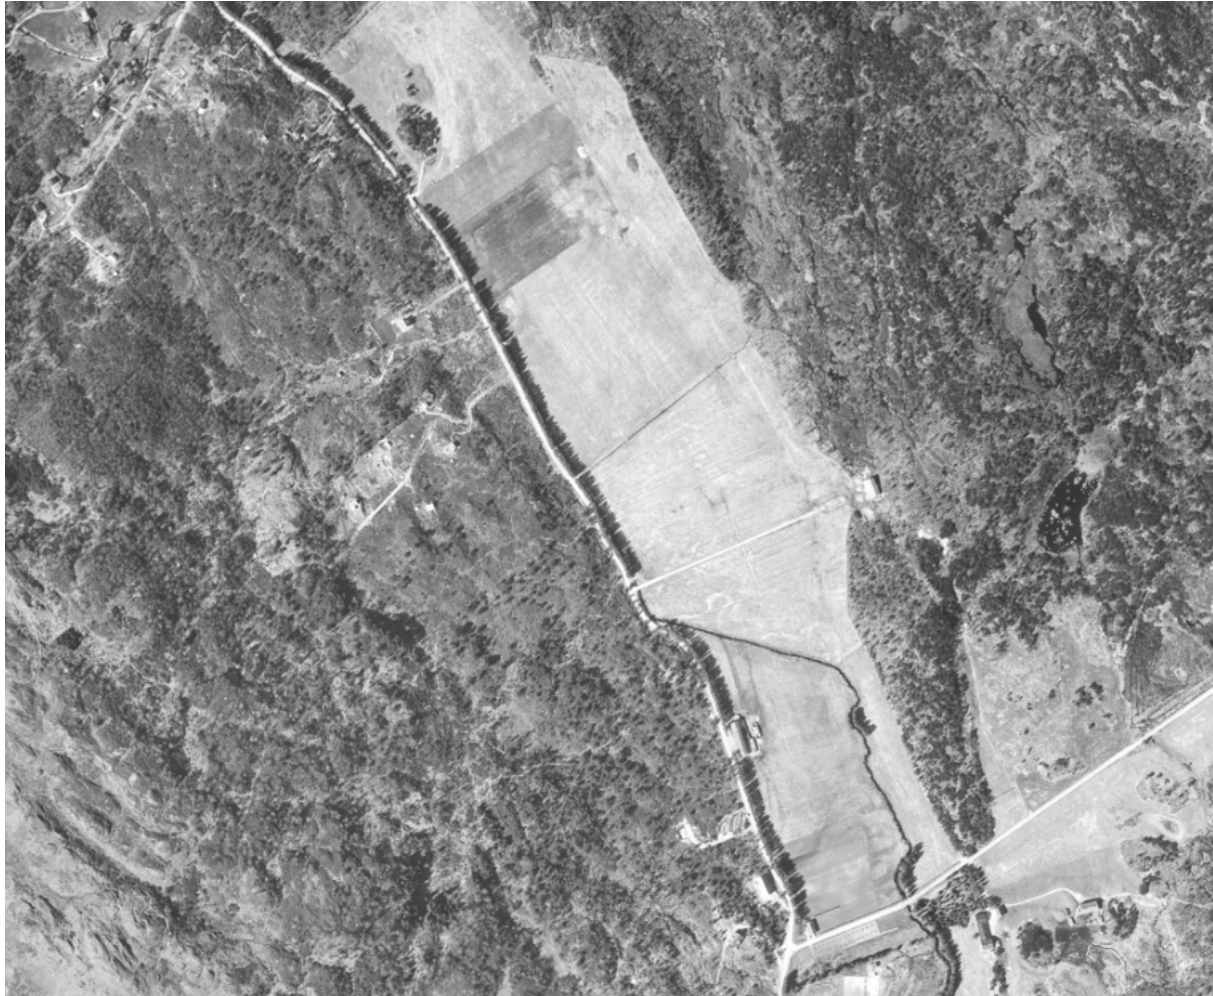
Figur 5: Flybilde fra 1951.

De grønne områdene på kartet representerer noe annet enn myr og kulturmark, og alternativene kan være skog, beitemark, fjell eller annet. Flybilde fra 1951 viser skog både ved Tidalshaugen, Midtsverinden og Myrsætheien og siden det er bare 19 år imellom er det mulig det grønnfargete område på kartet er skog. Det som er uklart å tolke er det mørkegrønne området, men det ser ut til ta det videre fra kartet fra 1903 som sirklet inn de små flekkene som udyrkbare jord. I sørvest langs europaveien har det kom et uthus og en låve, som antagelig er tilknyttet arbeidsgården. Det er også en bygning ved Tidalshaugen.

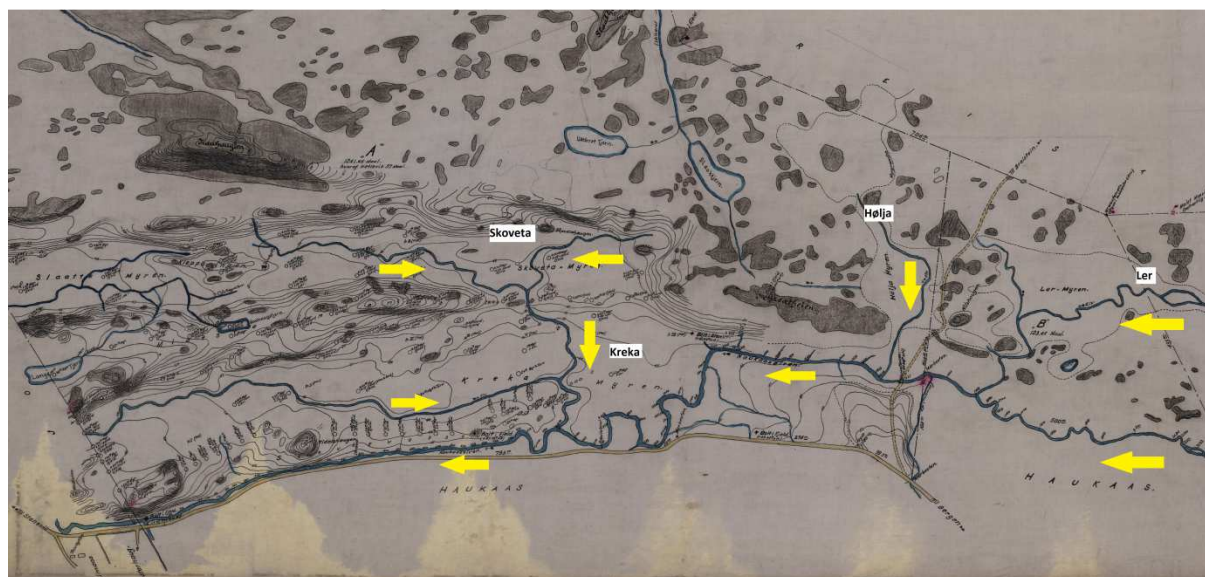
Figur 7: De gule pilene viser retningen på elveløpene. Retningen nord er mot venstre.

I Skovetamyren er det to tilløp som møtes og renner ned i Krekamyren. Tilløpene er i dag kanalisert og, men i likhet med Haukåselven hadde den et meandrerende elveløp i 1903. I sin bane mot Haukåselven møter elven fra Skovetamyren på en annen elv som kartet ikke oppgir

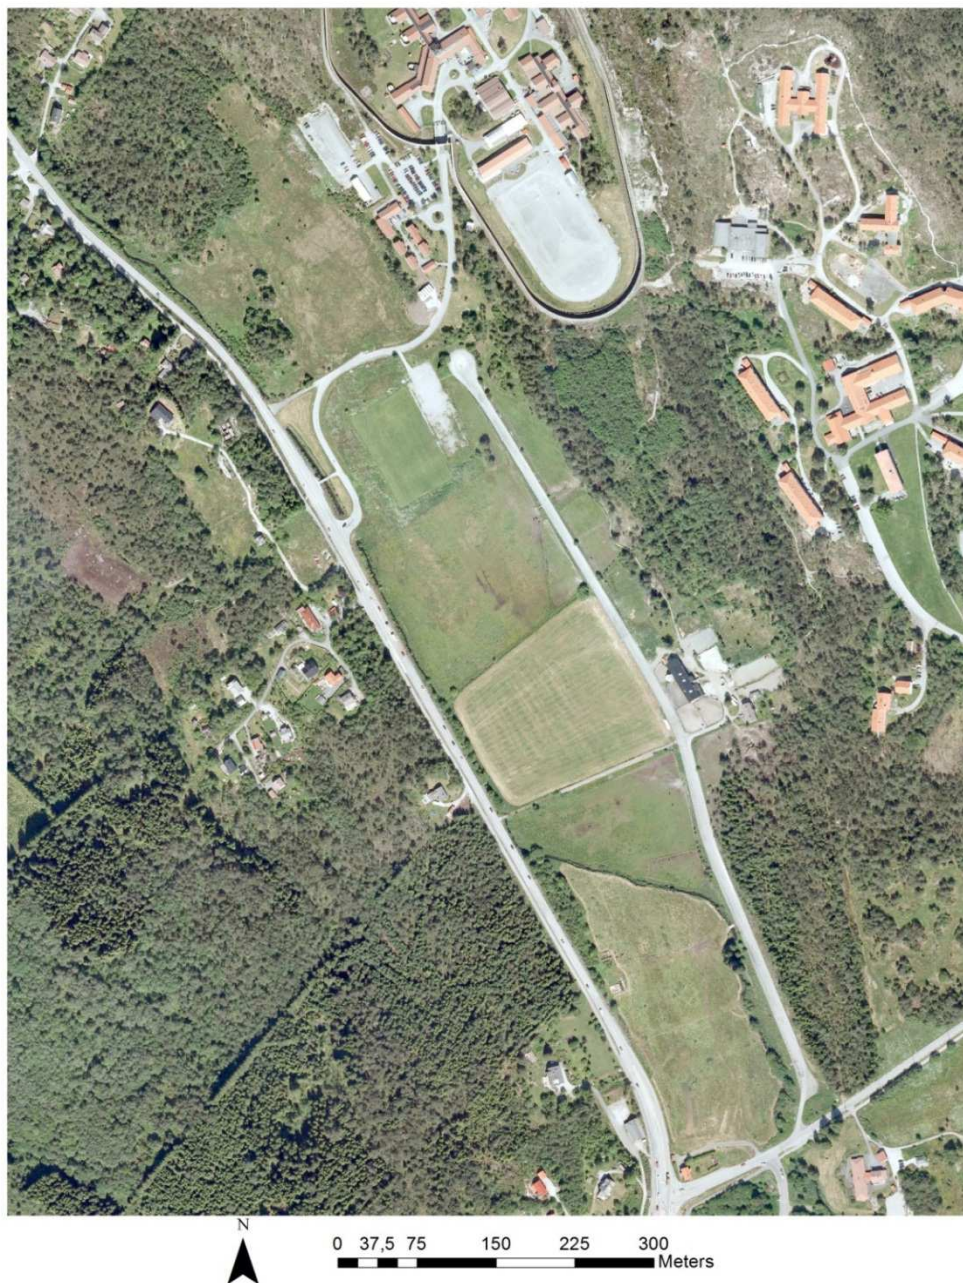
Flybilde fra 2009 over Haukåsmyrane

Figur 13: Flybilde over Haukåsmyrane fra 2009.

flere enkeltstående trær har vokst fram. Når den gjelder den nordligste teigen som fortsatt var myr i 1932 har fram til 2009 gradvis blitt en del av jordbruket. Utfra alle flybildene ser det ut til at Krekamyren som kan sees i kartet fra 1932 og 1949 er blitt en del av arbeidsgården, og dermed har hele myrarealet av den nevnte myren blitt oppdyrket eller vokst igjen.

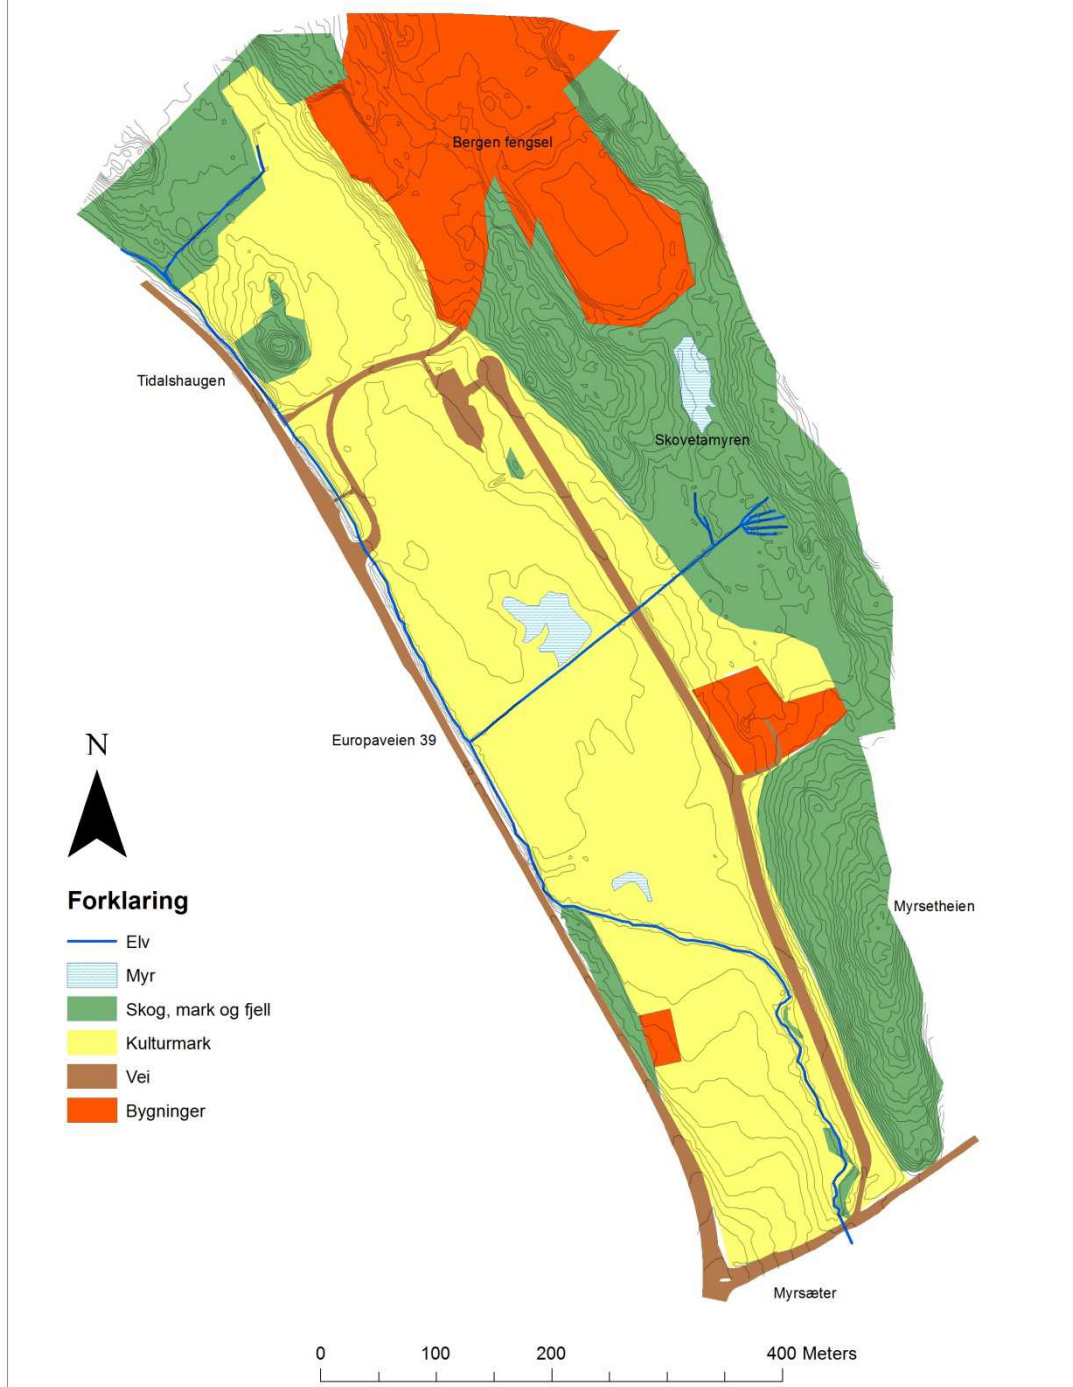
Figur 16: Forenklet landskapskart over Haukåsmyrane i 2009.

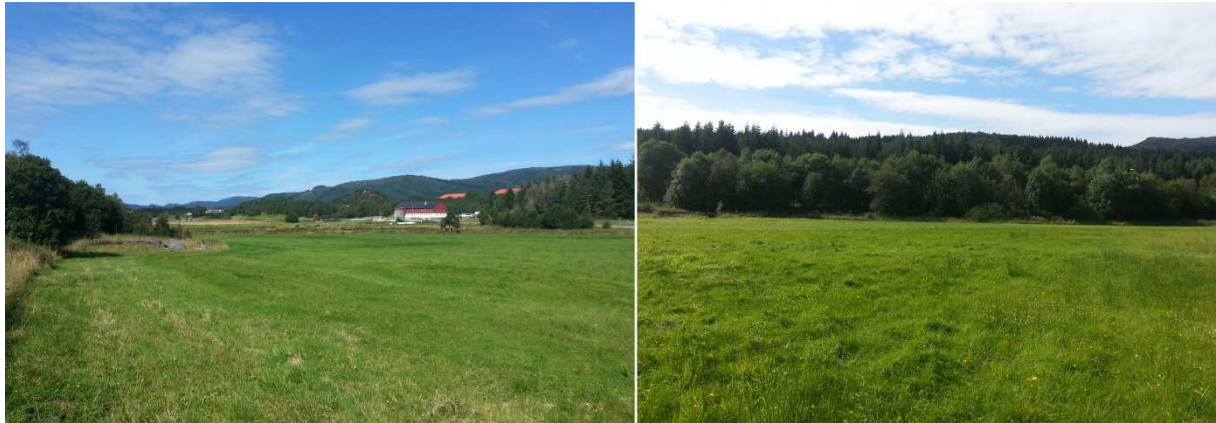
Figur 17: Bilde til venstre er den sørligste engen og ses fra sør mot nord. Bilde til høyre er samme engen i nærheten av Haukåselven og ses fra øst mot vest.

hvitkløver, ryllik, marikåpe og høymol som skiller seg ut fra de grasartene som dominerer engen. Marken er fast, men med unntak med den nordlige slåttemarken hvor den grenser til den lille elven fra Skovetamyren og hvor vannet bløter opp jorden like ved. Utfra flybilde fra 1980 og fram til i dag har engene også blitt nyttet som beitemark. Feltsjiktet domineres av grasarter og ellers var det spredt forekomster av beitemarikåpe, engsyre, høymol, hvitkløver, føyllblom, ryllik.

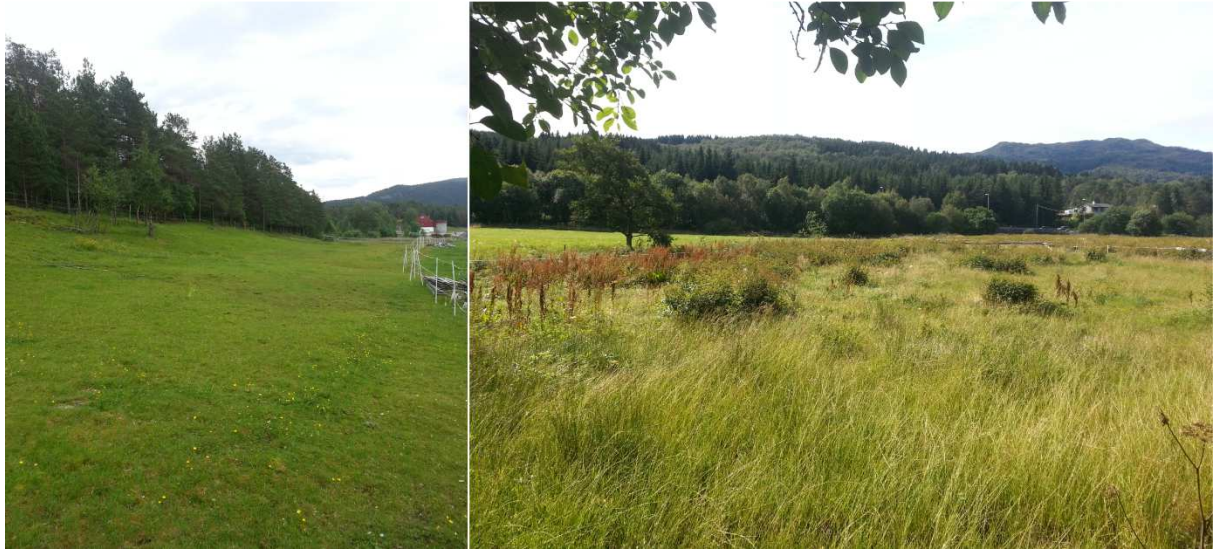
Figur 18: Vestre bilde viser beitemark som grenser til furuskogen. Bilde illustrerer tilstanden ved alle beitemarkene, med unntaket vi ser i figur. Bilde til høyre viser en fattigeng med knappsiv/lyssiv-utforming. I forgrunnen ser vi lyssiv, men like ved vokser det mjødurt innover engen.

Det er to områder som domineres av knappsiv. Det ene befinner seg nær tunet og er brukt som beitemark. Det er spor etter tråkk og har gjerdet langs ytterkanten. Beitepresset er ikke like stort som i beitemarken ved tunet, og mye tyder på at det gror igjen i den sørlige beitemarken der mjødukt som sprer seg innover. Marken er fuktig og jorden er bløt i forhold til andre

beitemarken som befinner seg ved tunet. Vegetasjonen består av to sivarter der den ene av dem er knappsiv. Dette passer med naturtypen fuktig fattigeng med knappsiv/lyssiv utforming. Naturtypen er beitebetinget og kan finnes på fuktige senkninger eller mark som har vært pløyd (Fremstad, 1997).

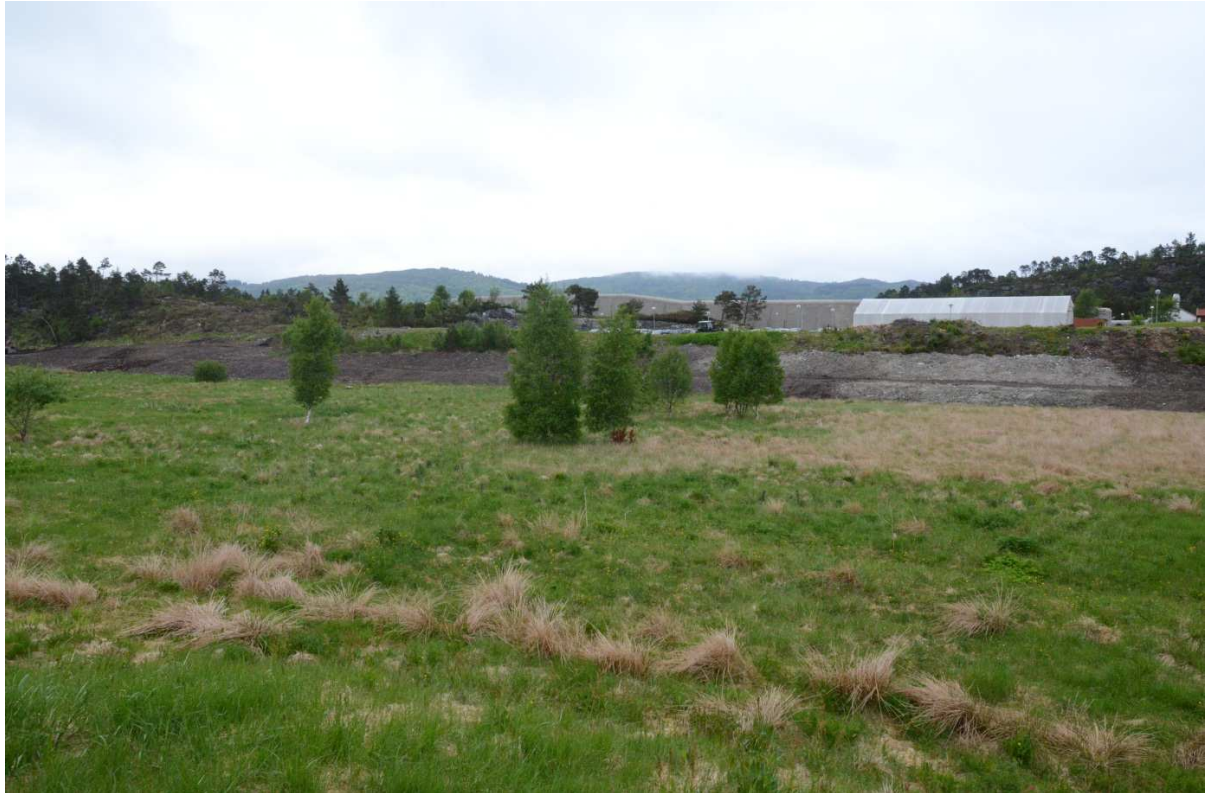
Figur 19: Fattigeng med knappsiv/lyssiv-utforming. Bergen Fengsel i bakgrunnen.

Det andre området er den nordligste engen i feltområdet som trolig er overflatedyrket (figur 19). Bakken er ujevn og full av stein, så marken er dårlig egnet for tyngre kjøretøy. Engen er flat, men skråner svakt opp mot furuskogen på Tidalshaugen. Figur 19 viser den lavereliggende delen av marken som består av noen enkeltrær av osp, selje og bjørk. Jordskiftekartet fra 1932 viser at Krekamyren befant seg i dette området. Et ajourført kart fra 1947 viser at den sørlige delen ble dyrket. Flybilder fra senere tid bekrefter mer aktivitet på dette jordet og det kan nok tenkes at dette ble brukt som beitemark eller er en overflatedyrket eng. Vegetasjon består av et fattig artsmangfold dominert av knappsiv som vokser i tuer. Andre arter er sølvbunke, engsyre, bjørnemose og engkransmose. Fuktig fattigeng med knappsiv/lyssiv-utforming er vanlig å finne på flat, dårlig drenert mark (Fremstad, 1997).

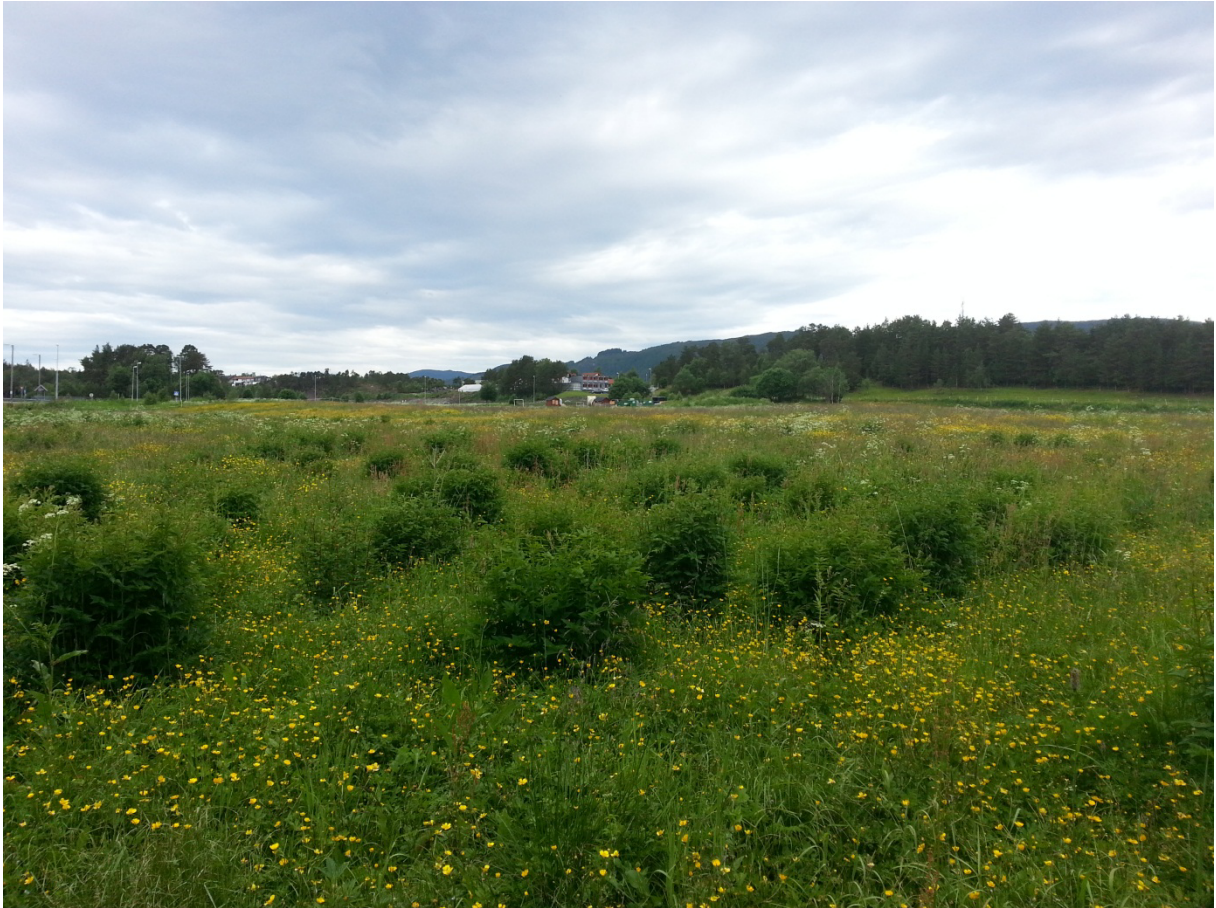
Figur 20: Våt/fuktig næringsrik eng med mjødurten utforming. Bildet er tatt før blomstene på mjødurten har kommet

Det er to områder som er dominert av mjødurtt. Det ene ligger på vestsiden av engen som ligger rett sør for bekken (figur 20). Helt vest ligger Haukåselven hvor mjødurtt vokser tett i elvekanten. Mjødurten har derifra spredt seg videre i østlig retning inn over marken og dominerer området nær elven. Videre østover tynnes mjødurten mer ut og opptrer mer spredt før den forsvinner helt. Dette området er en våt/fuktig, middels næringsrik eng med mjødurtt som er vanlig på fulldyrket jord hvor slått og beite er opphørt (Fremstad, 1997).

Våt/fuktig middels næringsrik eng med mjødurtt-utforming befinner seg også lenger sør, og i likhet med den andre ligger den rett ved Haukåselven. Her vokser det tett med mjødurtt ved elvekanten, mens den sprer seg nordover og innover beitemarken. Den har ikke spredt seg sørover, noe som sikkert skyldes aktiv slått. Dette området kan ses i bildet 4 hvor den grenser til beitemarken med lyssiv-utforming som er nevnt tidligere. Grensene mellom de to naturtypene er uklare, men ved sammenligning av flybilde fra 2005 og 2009 ser det ut til at mjødurten sprer seg innover beitemarken.

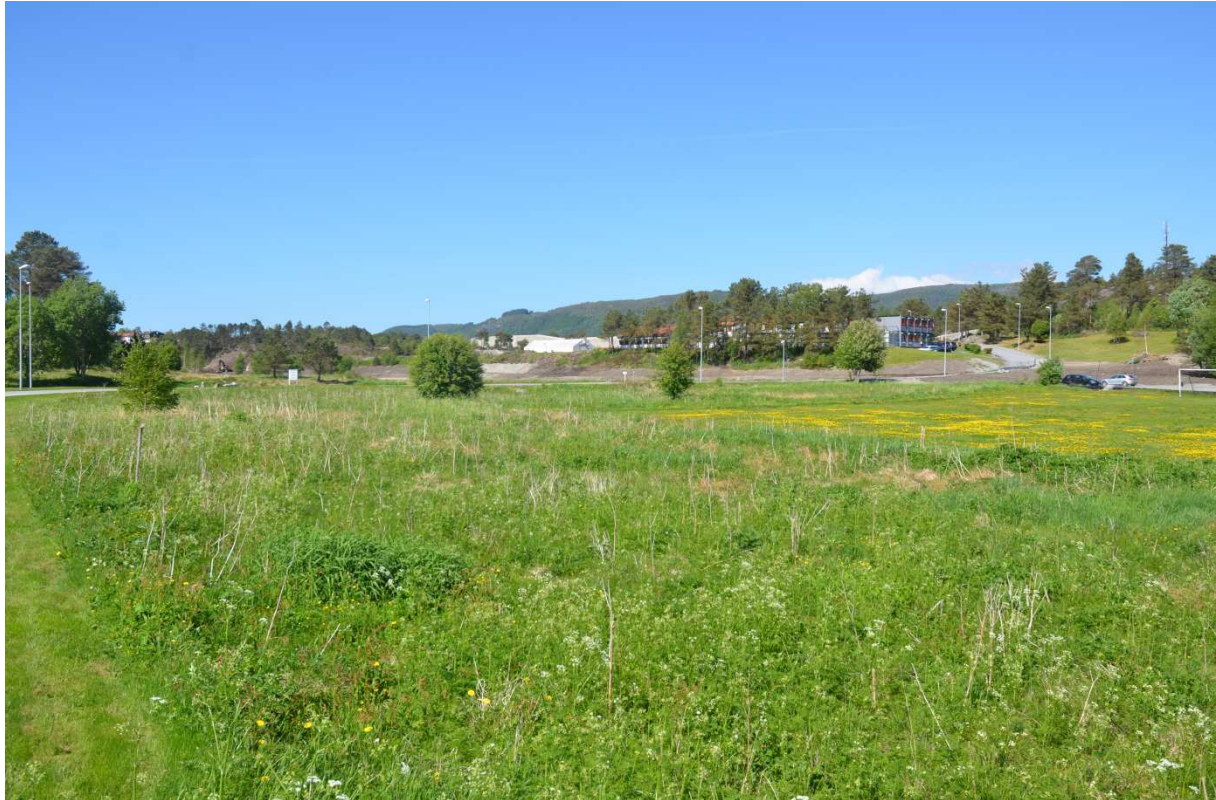
Figur 21: Frisk, næringsrik «gammeleng». Bildet er tatt i Juni, og i August var vegetasjonen mer høyvokst enn hva bildet viser.

Mellom Skovetaelven i sør og fengselsveien i nord ligger det en gammeleng (figur 21). I midten av engen ligger en liten fotballbane. I følge Fremstad (1997: s. 80) er en frisk, næringsrik «gammeleng» dominert av høye grasarter og høyvokste urter. En eng under gjengroing har et høyt innslag av urter. Gammelengen på gården domineres av skjermplanter, roseplanter, mjødurten og geitrams. Høyden på plantene ligger rundt 1 – 1,5 meter. Langs grensen til andre naturtyper befinner det seg noen enkeltrær av selje, hegg og gråor. De befinner seg i høyereliggende deler av marken. Trærne har en høyde på rundt 5-6 meter, unntatt et par unge gråortrær som er på 2 meter.

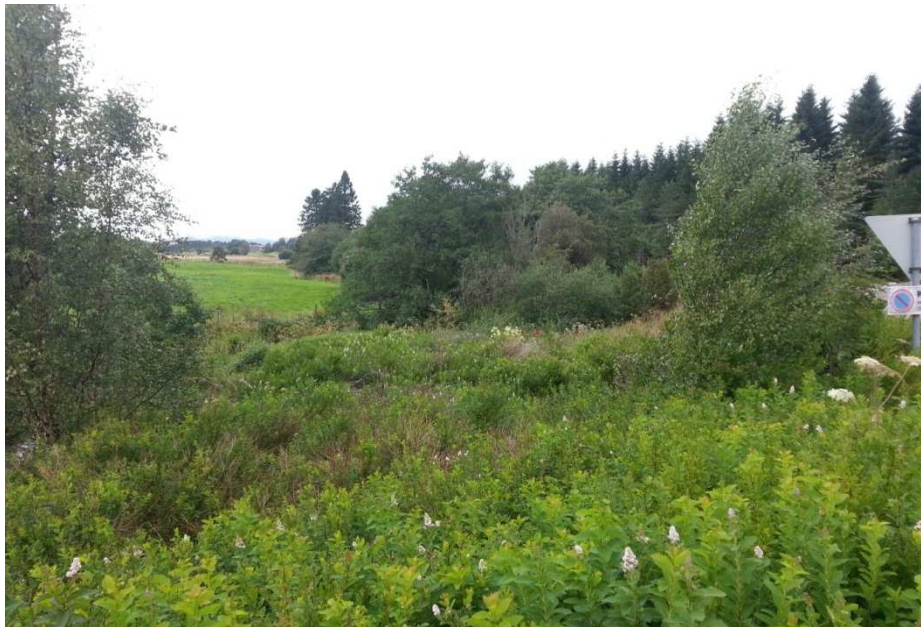
Figur 22: Tett vekst med kantkratt. Bildet tatt fra veien helt i sør i retning nord.

Mellom grusveien og Haukåselven i sør vokser det en del kantkratt (figur 22,23). Det var vanskelig å plassere området under en spesifikk naturtype i Fremstad (1997), men forfatteren nevner av variasjoner av kantkratt er dårlig undersøkt. Følgende området kan plasseres under alternativet F5a «anonym utforming» som kjennetegnes av vanlige utbredte tre- og buskarter (Fremstad, 1997). I området er det mange kjente treslag som er vanlig å finne langs elver, der gråor, hegg og selje representerer majoriteten av trærne, mens det finnes noen få enheter av rogn, bjørk og gran. Høyden på trærne ligger på 2-5 meter, med unntak av grantrærne som er

cirka 12 meter høye. Trærne vokser både spredt og samlet, men er for små og spredte til å betegnes som skog. Ellers domineres busksjiktet av en rekke nitrofile arter som mjødurt, geitrams, hundekjeks og andre skjermplantearter. Lengst sør, på vestsiden av elven, vokste det kjempebjørnekjeks. De skilte seg ut med sine store høyde på over 2 meter. I feltsjiktet finnes det ryllik, nyseryllik, engsyre, rødkløver, hvitkløver, høymol og grasstjerneblom.

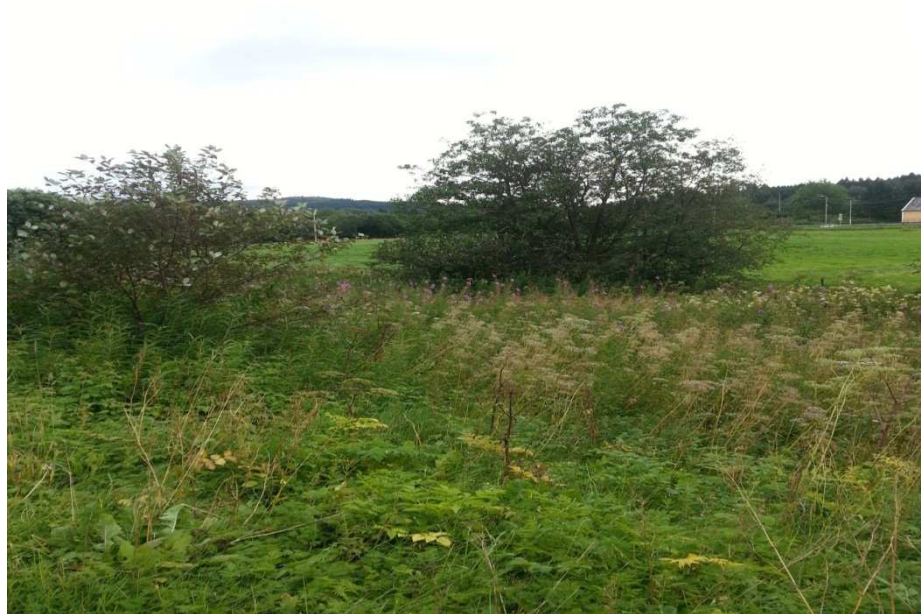
Figur 23: Fra kantkrattet i sør kan vi se geitrams, mjødurt og en skjermplanterart som vokser i hver sin gruppe.

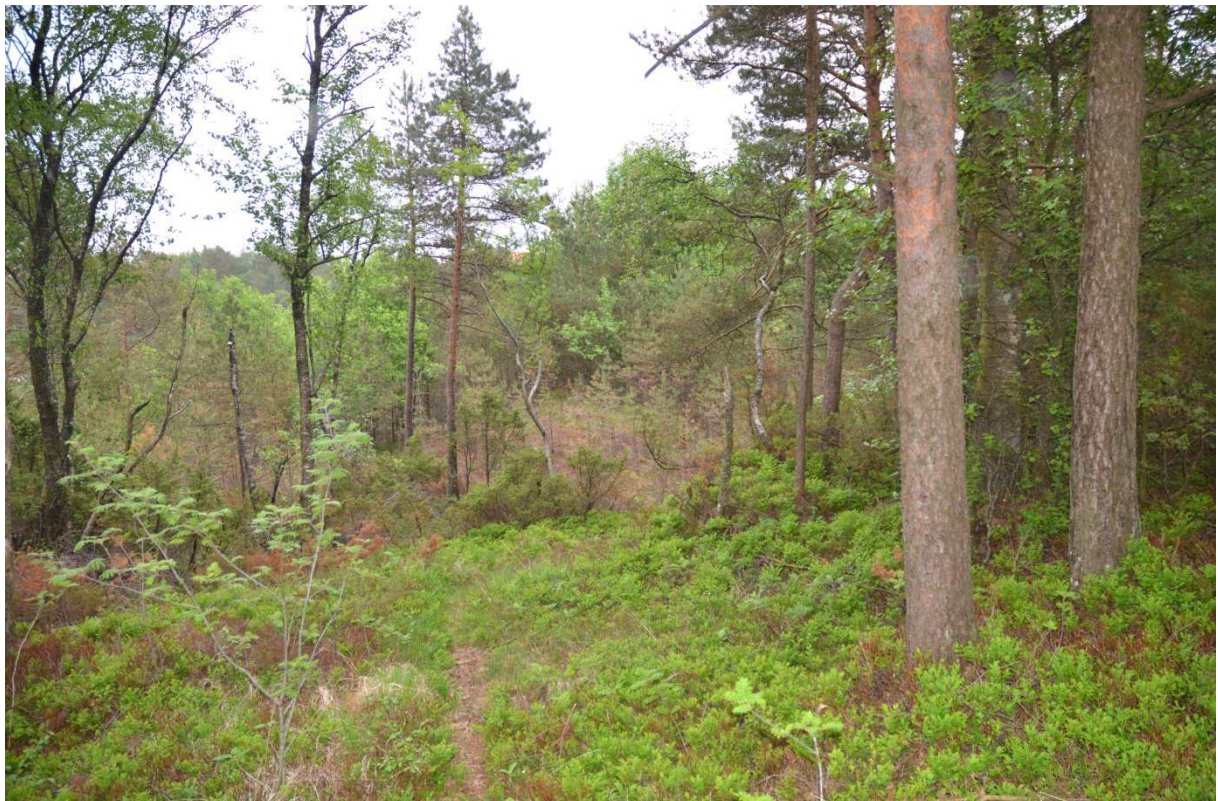
Figur 24: Røsslyng-blokkebærfuruskog ved Myrsetheien.

Ifølge Fremstad (1997) vil begge de nevnte furuskogene falle under kategorien *røsslyng-blokkebærfuruskog*. Naturtypen er vanligvis representert av furu, men kan også ha innslag av gran og bjørk. I feltsjiktet er naturtypen preget av blokkebær og røsslyng. Naturtypen er vanlig på næringsfattig, fuktig til våt jord.

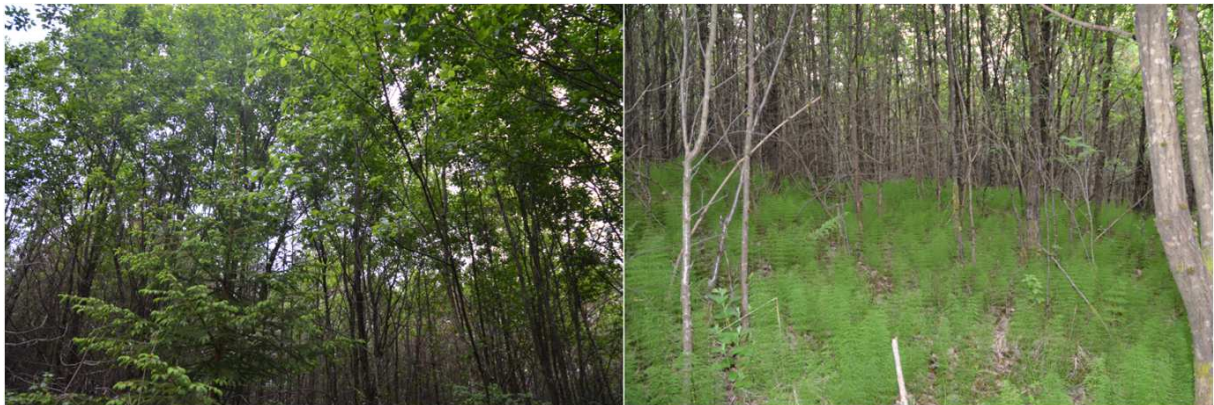
Figur 25: Bildet til høyre viser hvor tett seljetrærne vokser og bildet til høyre viser bakkevegetasjonen som består av skogsnelle.

Grenser til Bergen Fengsel i den nordlige delen, myr i vest, og er ellers omringet av furublandingsskog. Trærne vokser tett og det er vanskelig å bevege seg inn mellom trærne (figur 25). Toppen er svært tett og lite sollys når bakken. Skogen er dominert av seljetrær, med noen få innslag av gråor og furu. Stammene varierer lite i størrelse og ligger rundt 5 til 15 cm i diameter. I forhold til furuskog i øst som er tosjiktet, er seljeskogen ensjiktet. Høyde på trærne ligger på rundt 10 meter. Feltsjiktet domineres av skogsnelle, med enkelte forekomster av bregne. Naturtypen faller ikke innenfor noen av Fremstad sine beskrivelser av skog. Grunnen til det kan være at skogen er ganske ung og ligger i en tidlig fase i suksesjonsprosessen. I flybilde fra 1980 er det ingen tegn til denne skogen, noe som betyr at seljetrærne ikke er eldre enn 30 år. (Fremstad, 1997).

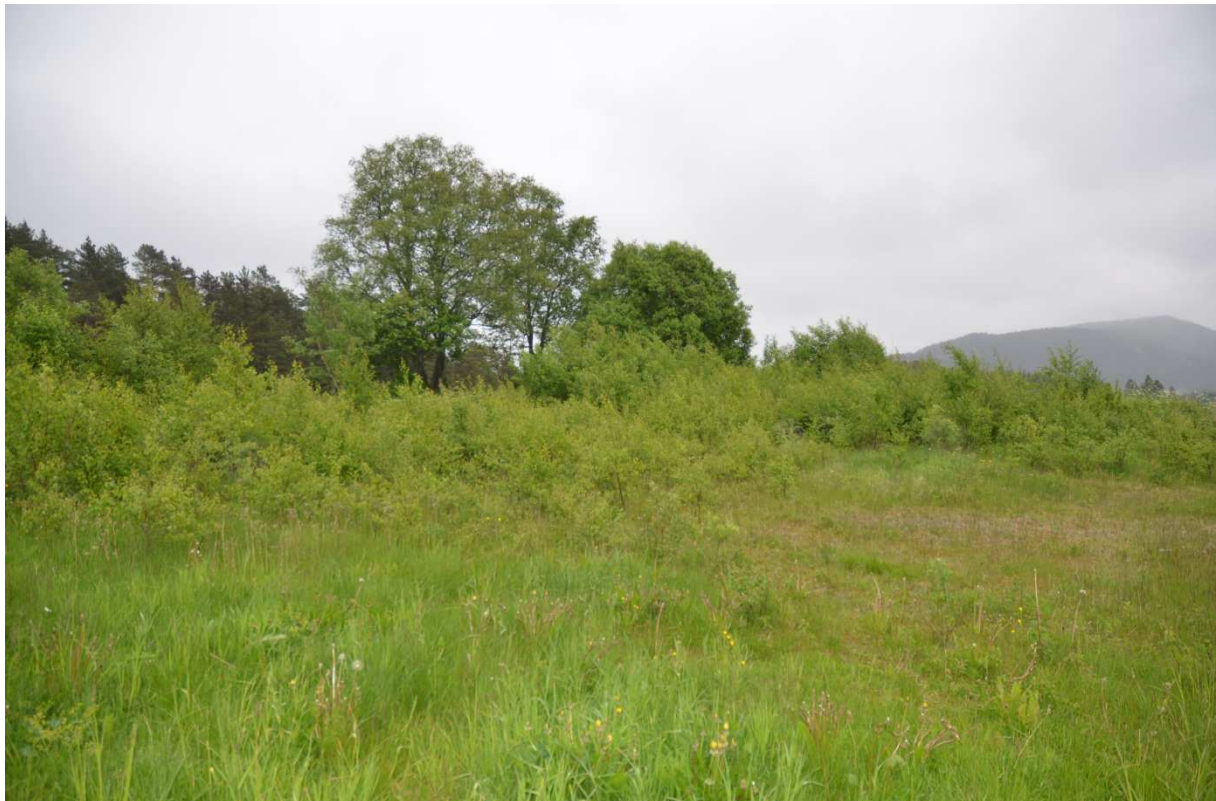
Figur 26: Gråorkratt.

Det vokser et gråorkratt ved fotballbanen og ved et område uten vegetasjon som ligger mellom fengselsveien og engen sør for den (figur 26). Gråorskogen består for det meste av lave trær og vokser seg inn i det vegetasjonsfrie område som er gruslagt for parkering og annet motorisert arbeid. Det vokser en del gress og mose på bakken der hvor gråoren vokser mer spredt. Større mosedekke hvor gråoren vokser tettest, mens det er veldig tynn og skral jord i grensen til parkeringsplassen. Liknende mønster var det med gråoren hvor det vokste høyere og tettere opp lengst sørøst. Høyden varierte alt fra de yngste på 20 cm til eldste på rundt 5 m noe som forteller oss at krattet er ungt og i spredning.

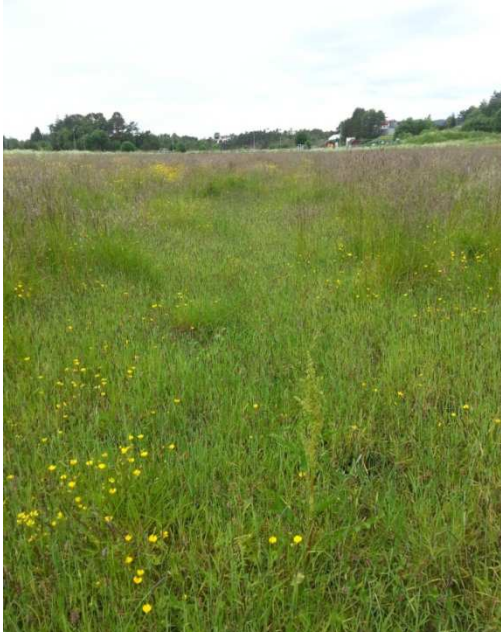
Figur 27: Fastmattemyr med slåttestarr.

Der den fulldyrka marken i nord grenser til Skovetaelven på sørsiden ligger det en liten myr som domineres av en starr, mulig en slåttestar. I bunnsjiktet er en type torvmose-art. Myren ligger i bunnen av den slake konkave bakkeprofilen og er på nesten samme høydenivå som elven fra Skovetamyren. Ifølge Fremstad (1997) er fattig fastmattemyr den vanligste myreneheten i Norge med varierende utforminger. Busksjiktet kan variere mellom velutviklet til manglende, mens feltsjiktet domineres av graminider. Bunnsjiktet domineres av torvmoser. Graminider dominerer i den omhandlede myren. I en

fattig fastmattemyr er slåttestarr en vanlig mengdeart i denne myreneheten som bilde under viser. Myren er også preget av arter fra nærliggende slåttemark. Bildet viser blant annet engsoleie og høymol vokser i myren.

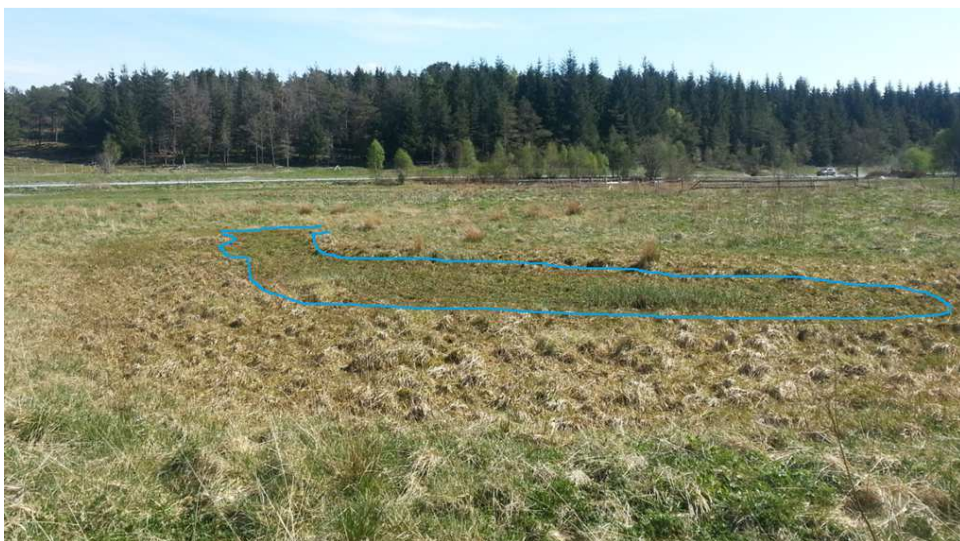
Figur 28: Ett fuktig område som ligger samme sted hvor det gamle elveløpet befant seg.

Lenger sør blant mjøddurt-utformingen er det en annen fastmattemyr (figur 28). Våt og fuktig jord til tross for lang tid uten nedbør, med har en fast grunn til å kunne gå på. Område er formet som en hestesko og befinner seg på samme sted det gamle elveløpet gikk i 1903. I myren vokser det blant annet flaskestarr, som er vanlig mengdeart i fastmattemyr. I bunnsjiktet finner vi sumpbroddmose.

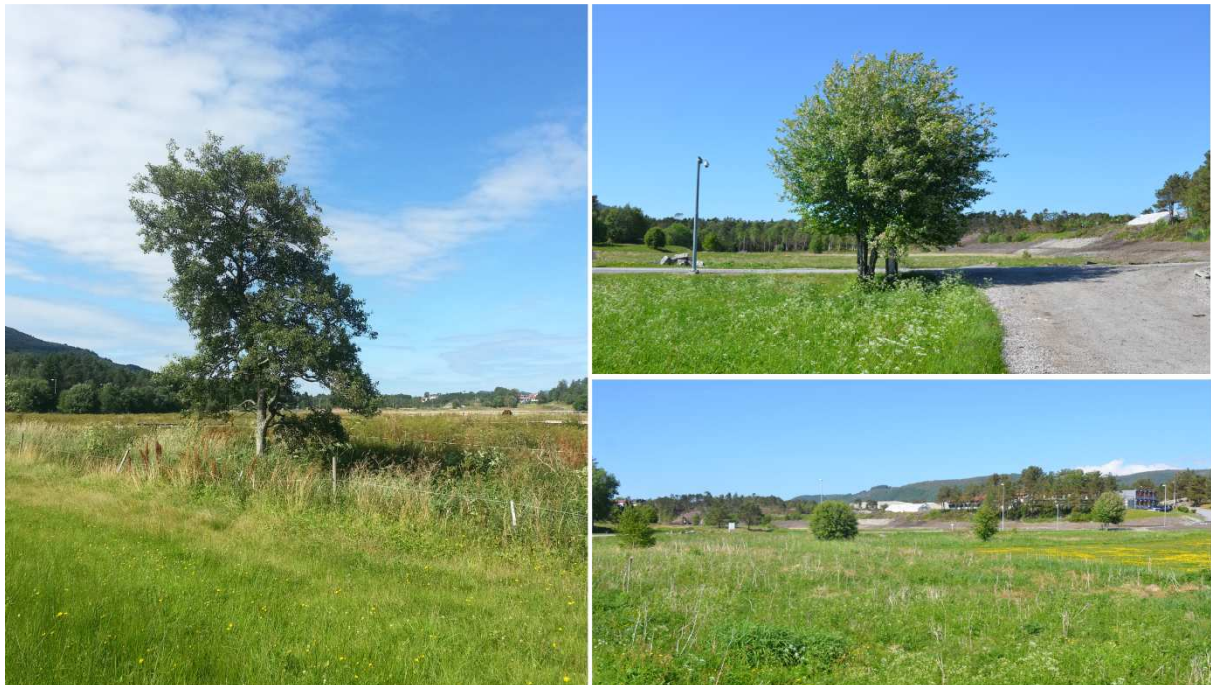
Figur 30: På venstre bilde er det en gråor som vokser på kanten av Haukåselven. Oppe til høyre er det hegg nær Bergen fengsel, og nede ser vi flere enkeltrær som vokser i en gammeleng.

Fra nord til sør finnes det mange enkeltstående trær (figur 30). Trærne er gråor, bjørk, hegg, selje og osp. Det tyder på at mange er veldig gamle fordi det vokser mye mose på dem. Spesielt i de to gammelengene i nord finner vi flere enkeltstående trær, mens ellers i Haukåsmyrane ligger de langs elven eller ved utkanten av en skog. Unntaksvis er det noen klynger med trær, men de er for små i arealstørrelsen til å kunne beskrives som skog. Den ene ligger i en gruslagt overflate ved parkeringsplassen der det vokser selje og hegg på rundt 6 meters høyde. Den andre ligger nær gråorskogen i et område som tidligere har vært slåttemark men som nå ser ut til å endre seg til gammeleng. Trærne vokser på en haug med grunnlendt jord som nok aldri har vært egnet til slått. Det er flest av bjørk på 6 – 10 meters høyde, selje på rundt 6 meters høyde og rogn som varierer fra 2 til 5 meter. Oversiktskart ligger i vedlegg.

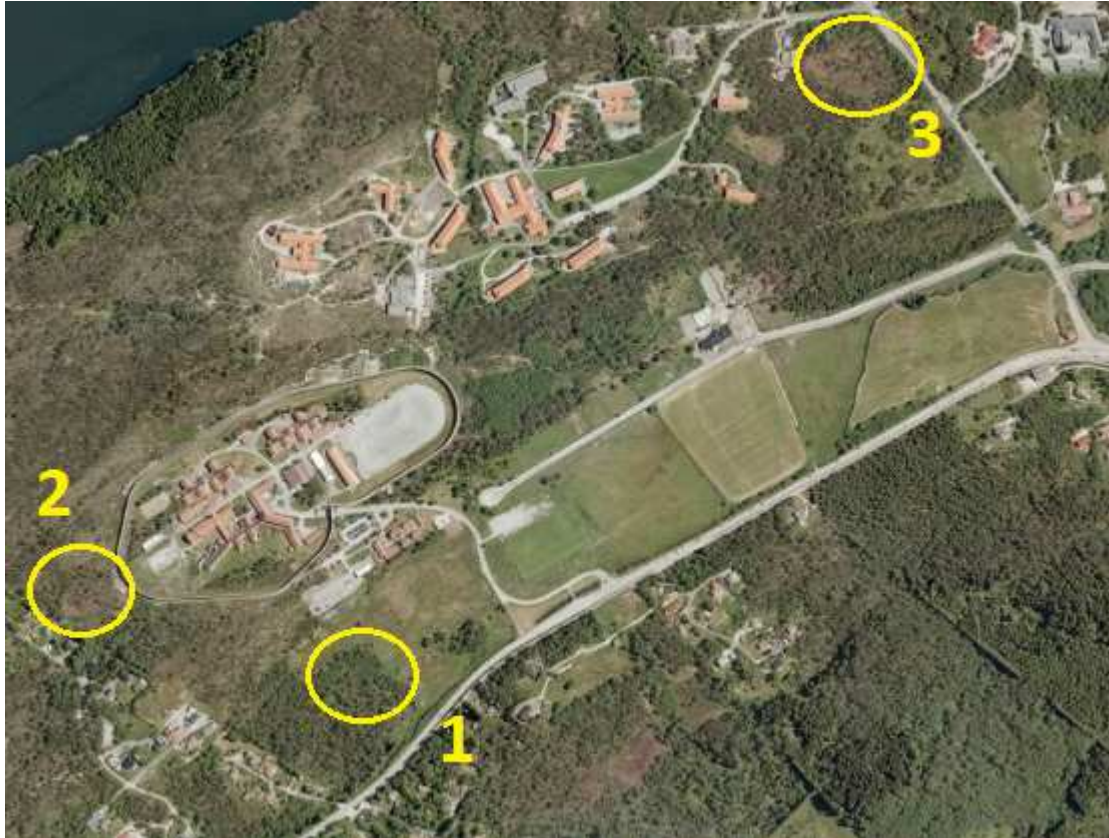
Figur 31: Oversikt over gjenværende myrområder i nærheten av Haukåsmyrane.

Under prosessen av analysen av jordskiftekart og flybilder var det mulig å se noen små myrområder i nærheten av studieområdet. Lokalitetene som er undersøkt er vist i figuren under. I kapittelet om historiske landskapsendringer kom det fram at store deler av Haukåsmyrane er totalforandret, med unntak av skogsområdene. Ved gjennomgang av jordskiftekartene og flybildene ser det ut til at det er noen myrområder igjen siden 1903. De ble i ettertid undersøkt for å finne spor etter det som kan være myrvegetasjonen som eksisterte rundt 1903.

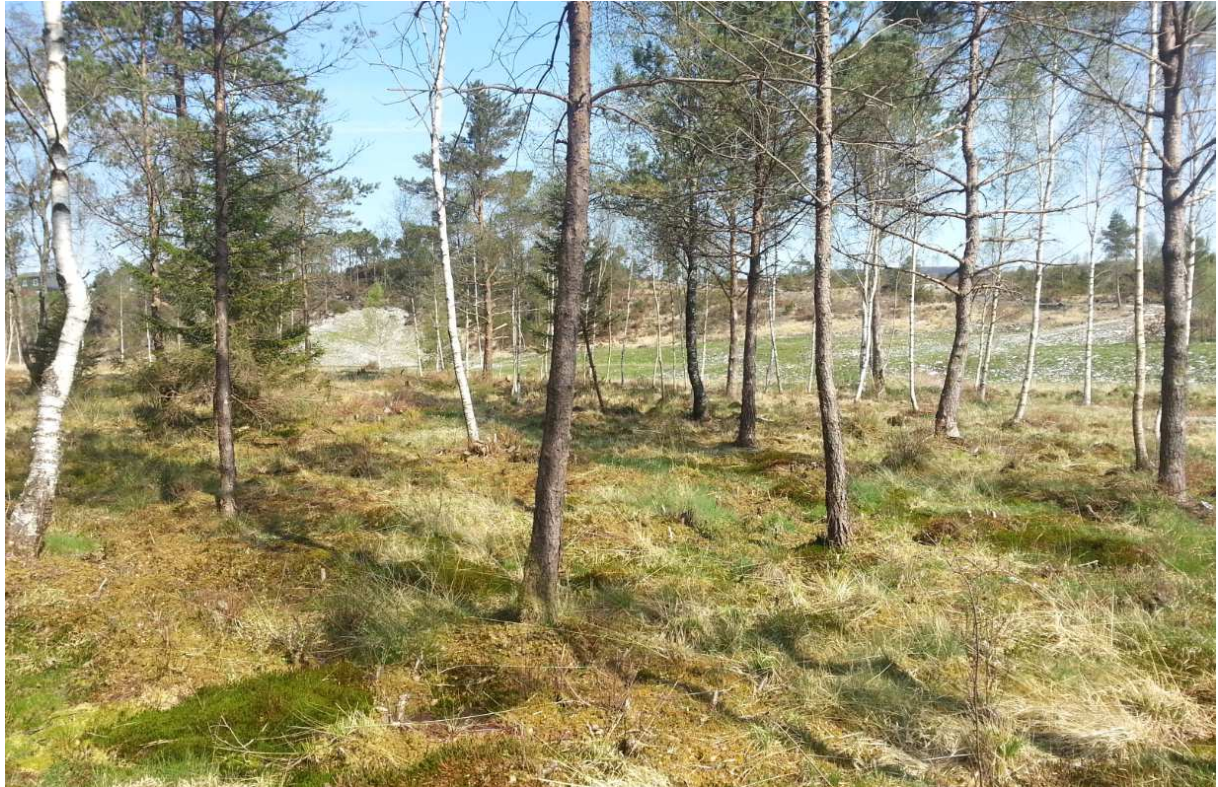
Figur 32: Skogen som befinner ved punkt 1, nord for Tidalshaugen og like ved bekken som renner ved siden av.

Område 1 befinner seg nord for Tidalshaugen og er skilt fra den nordlige engen av en kanalisert elv. Ifølge jordskiftekartet fra 1903 besto dette område av myr. I dag er det ett åpent skoglandskap bestående av furu og bjørk som varierer mellom 5-8 meters høyde (figur 32). På bakken er det flere små flekker med torv. Bunnsjiktet og feltsjiktet er grissent, mens bunnsjiktet er preget av forskjellige mosearter, blant annet bjørnemose og torvmose. I tillegg vokser det tyttebær og torvull ganske spredt.

En naturtype som passer er A2a Bærlyngsskog med tyttebær-utforming som er en fattig skogstype med relativt åpent tresjikt av furu, gran og/eller bjørk (Fremstad 1997). Busksjiktet er vanligvis lite eller fraværende, mens feltsjiktet kan inneholde diverse lyngarter. Bunnsjiktet er består mest av moser eller lav i tett vekst.

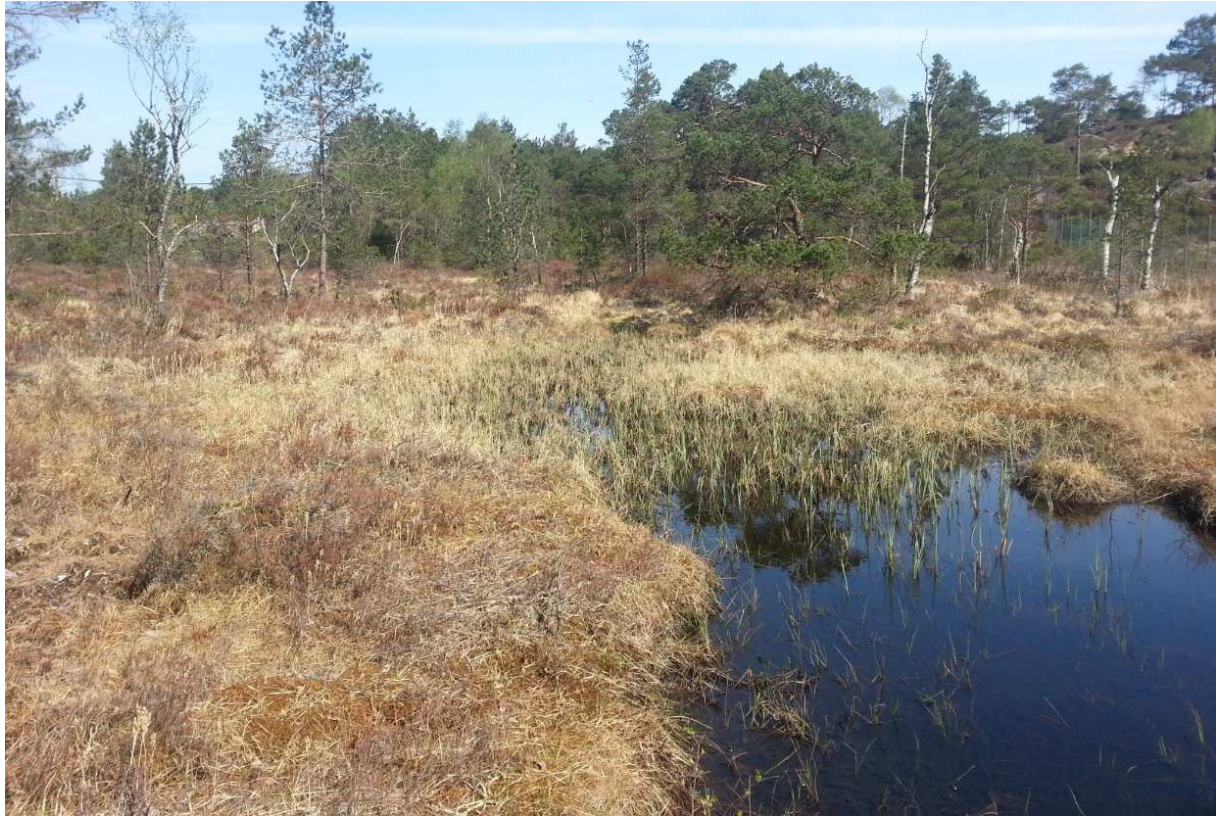
Figur 33 Slåttemyren som befinner seg ved område 2 på nordsiden av Bergen Fengsel.

Område 2 er et myrområde som er en del av *Slåttemyren* (figur 33) som kan finnes igjen på jordskiftekartet fra 1903. Myren befinner seg i dag mellom nordspissen av Bergen Fengsel og et boligfelt. Myren er dominert av røsslyng og i nedsenkende område med vann er torvmose dominerende. Terrenget er småkupert og vegetasjonen har et tett og lyngdominert feltsjikt. Andre arter er krekling og av trær vokser det furu og bjørk. Trærne vokser ikke tett nok for å kunne klassifiseres som skog. Dette er gjenkjennelig med ombrotrof myrvegetasjon (K1-K2) der furu kan danne tresjikt, feltsjikt domineres av enten dvergbjørk eller lyngarter, og bunnsjikt består av torvmosearter. Kjenntegn er blant annet at torven er dyp og næringsfattig, og vegetasjonen har lav produktivitet (Fremstad, 1997). En nøyere kategorisering for myren vil være ombrotrof myr, røsslyng-rusttorvmose utforming (J2a).
