Restaurering av våtmark i Haukåsmyrane, Åsane – muligheter og utfordringer

Masteroppgave i miljøgeografi

Aleksander Øren

Universitetet i Bergen 2014

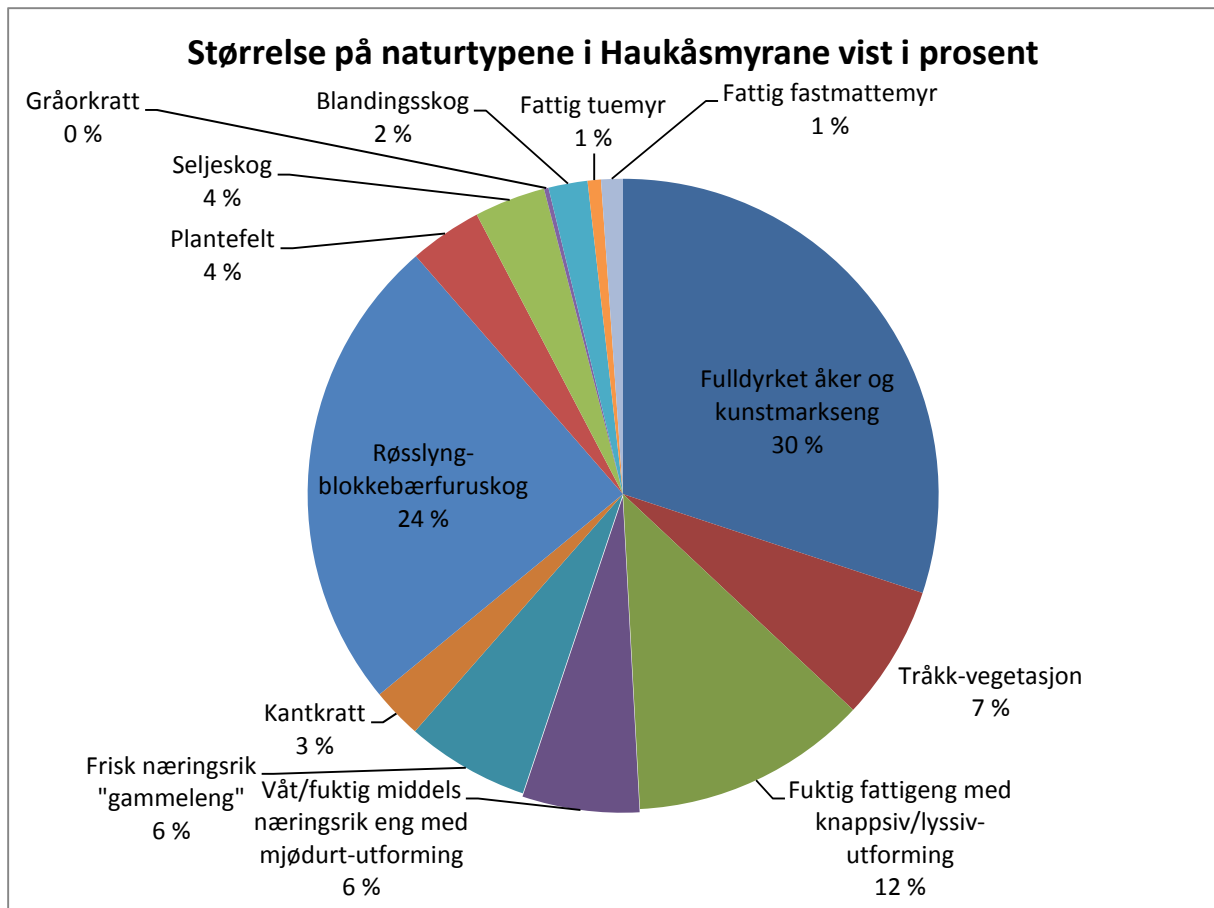
Figur 34: Størrelsen av de kartlagte naturtypene innenfor studieområdet i Haukåsmyrane vist i prosent.

Tabell 2 viser en oversikt over naturtypen som er blitt kartlagt i Haukåsmyrane. Merk at gråorkratt, seljeskog og blandingskog ikke er plassert under noen naturtyper, men tolket ut fra utseende og artsinnhold. Dette er områder som tyder på gjengroing og vil etter hvert utvikle annen skogstype. Arealet på de ulike typene er målt ut fra ArcMap 10. Figur 34 viser et paidiagram over størrelsen på naturtypene. Her er det mulig å se hvilke som er mest representert ut fra kartleggingen.

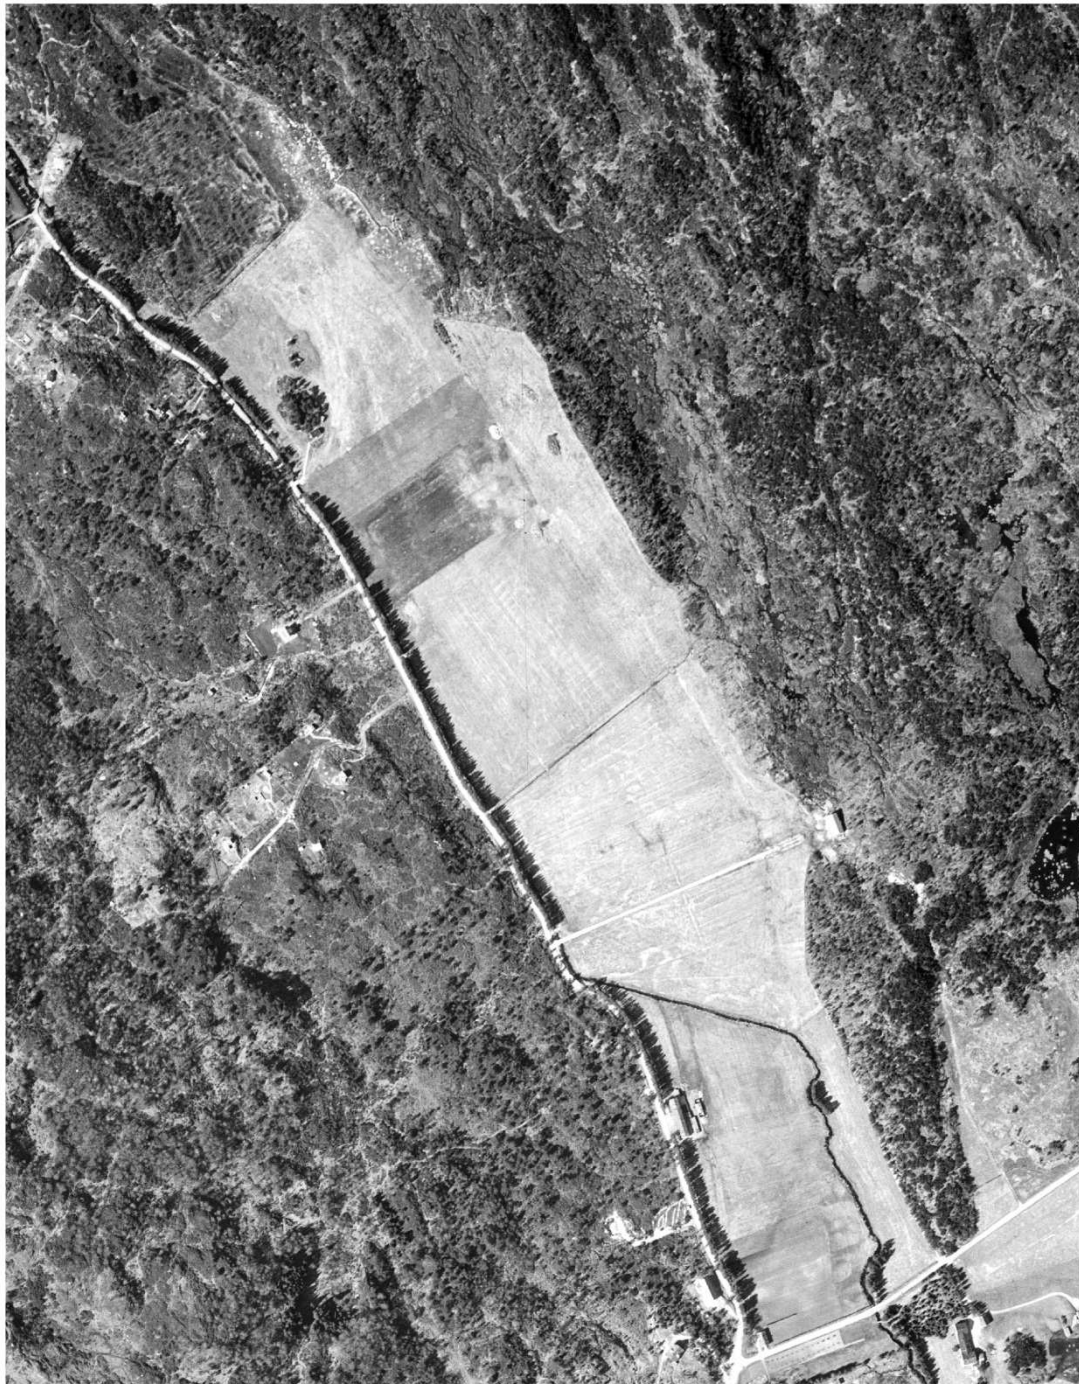
Flybilde fra 1951 over Haukåsmyrane

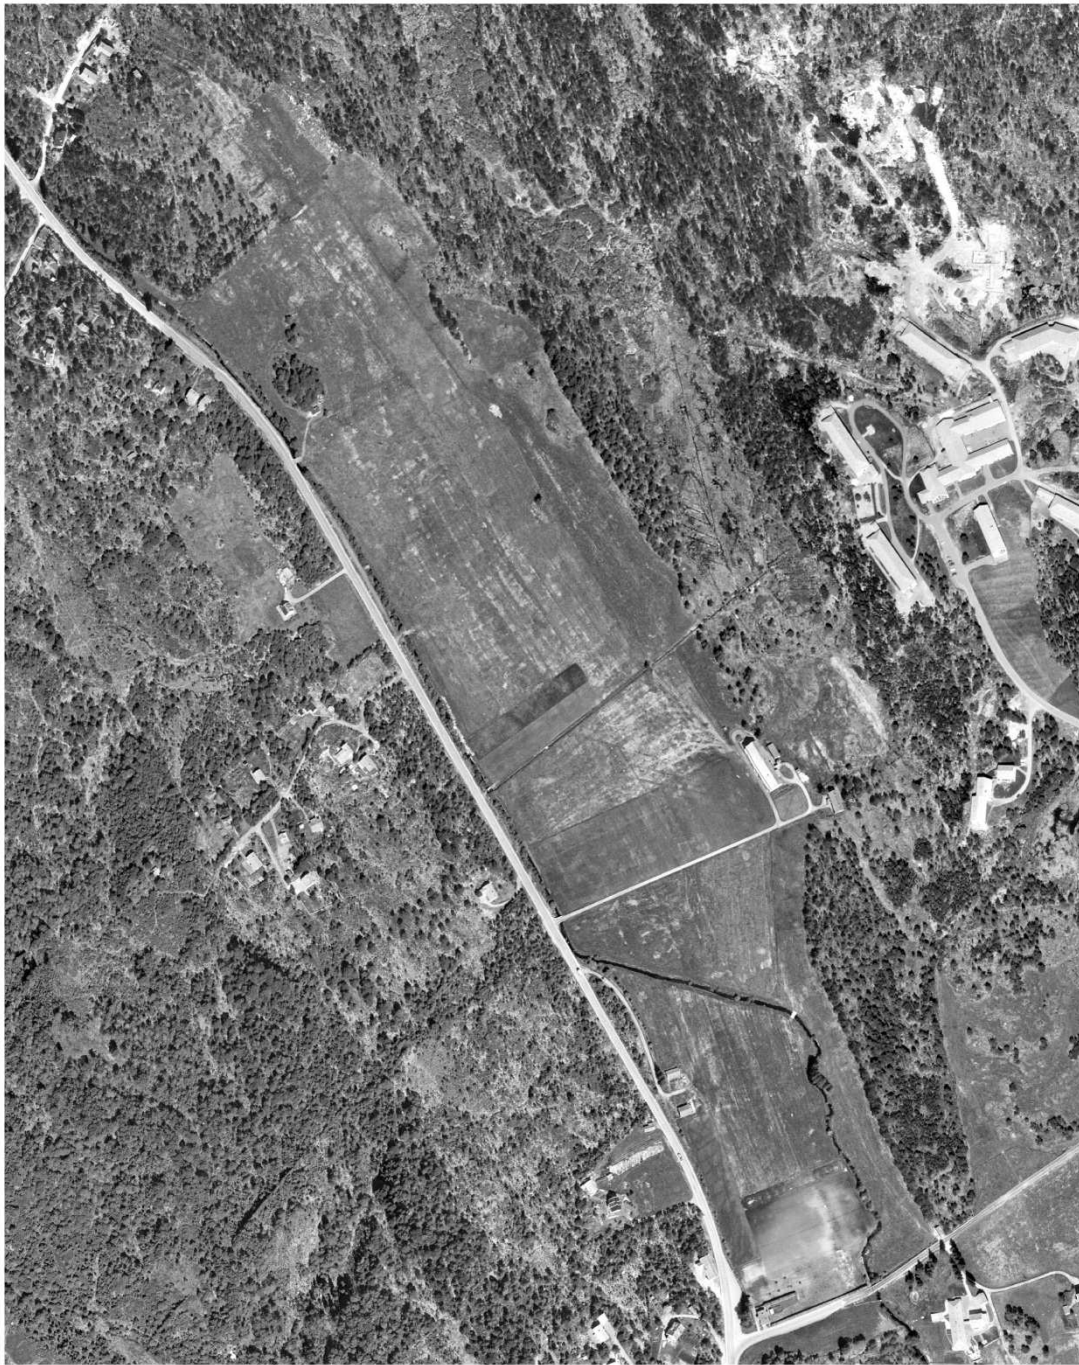
Flybilde fra 1970 over Haukåsmyrane

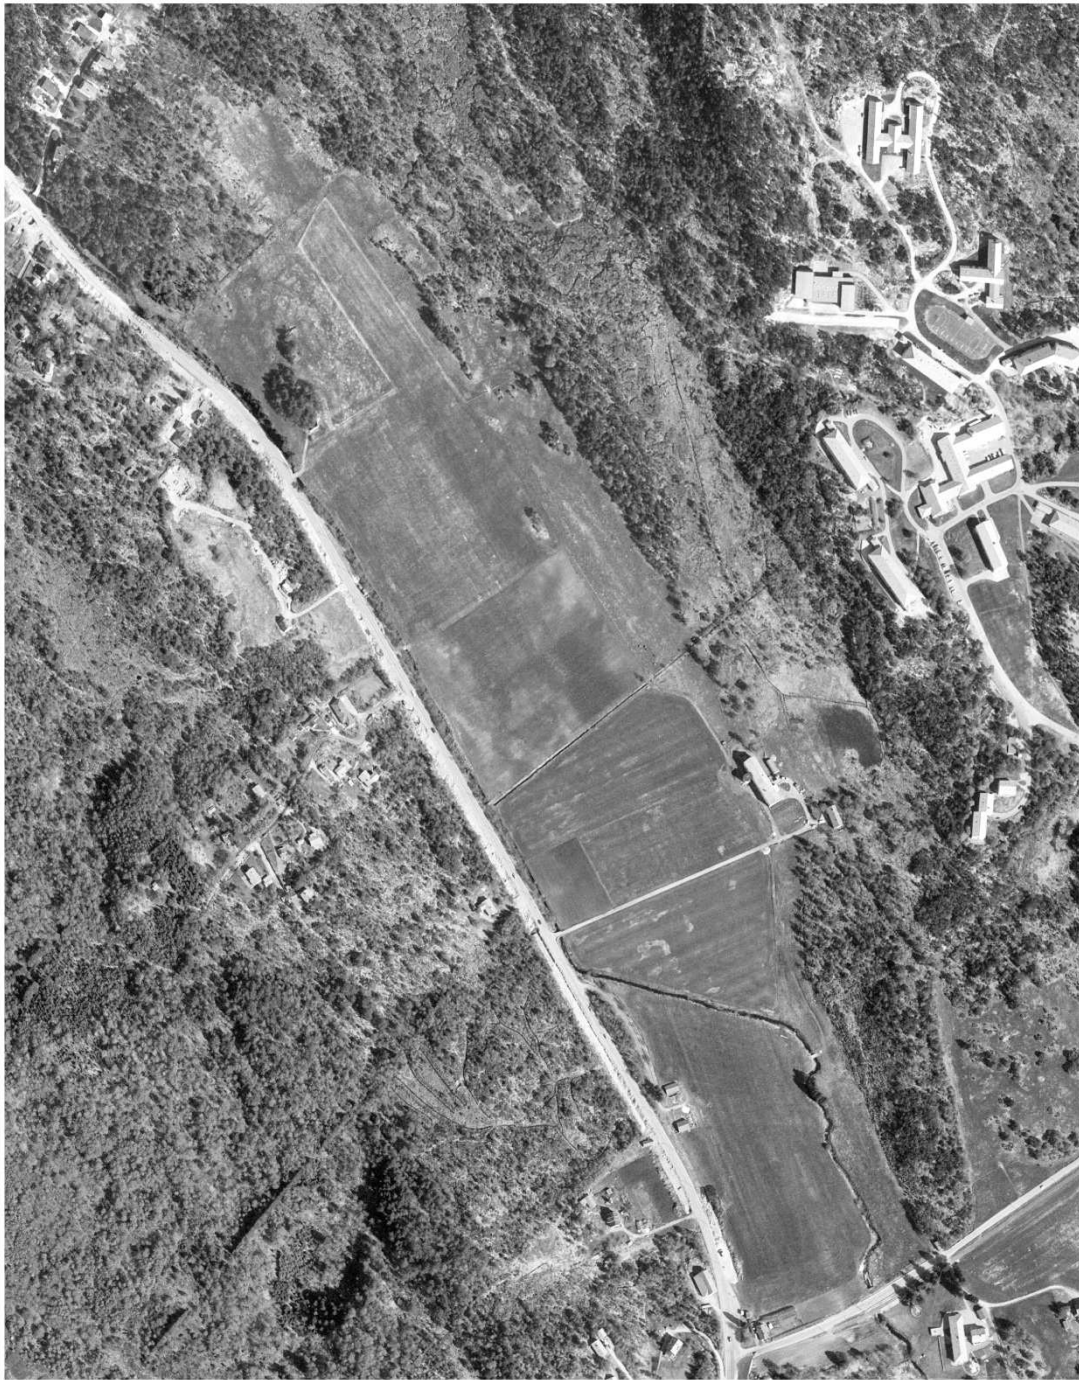
Flybilde fra 1980 over Haukåsmyrane

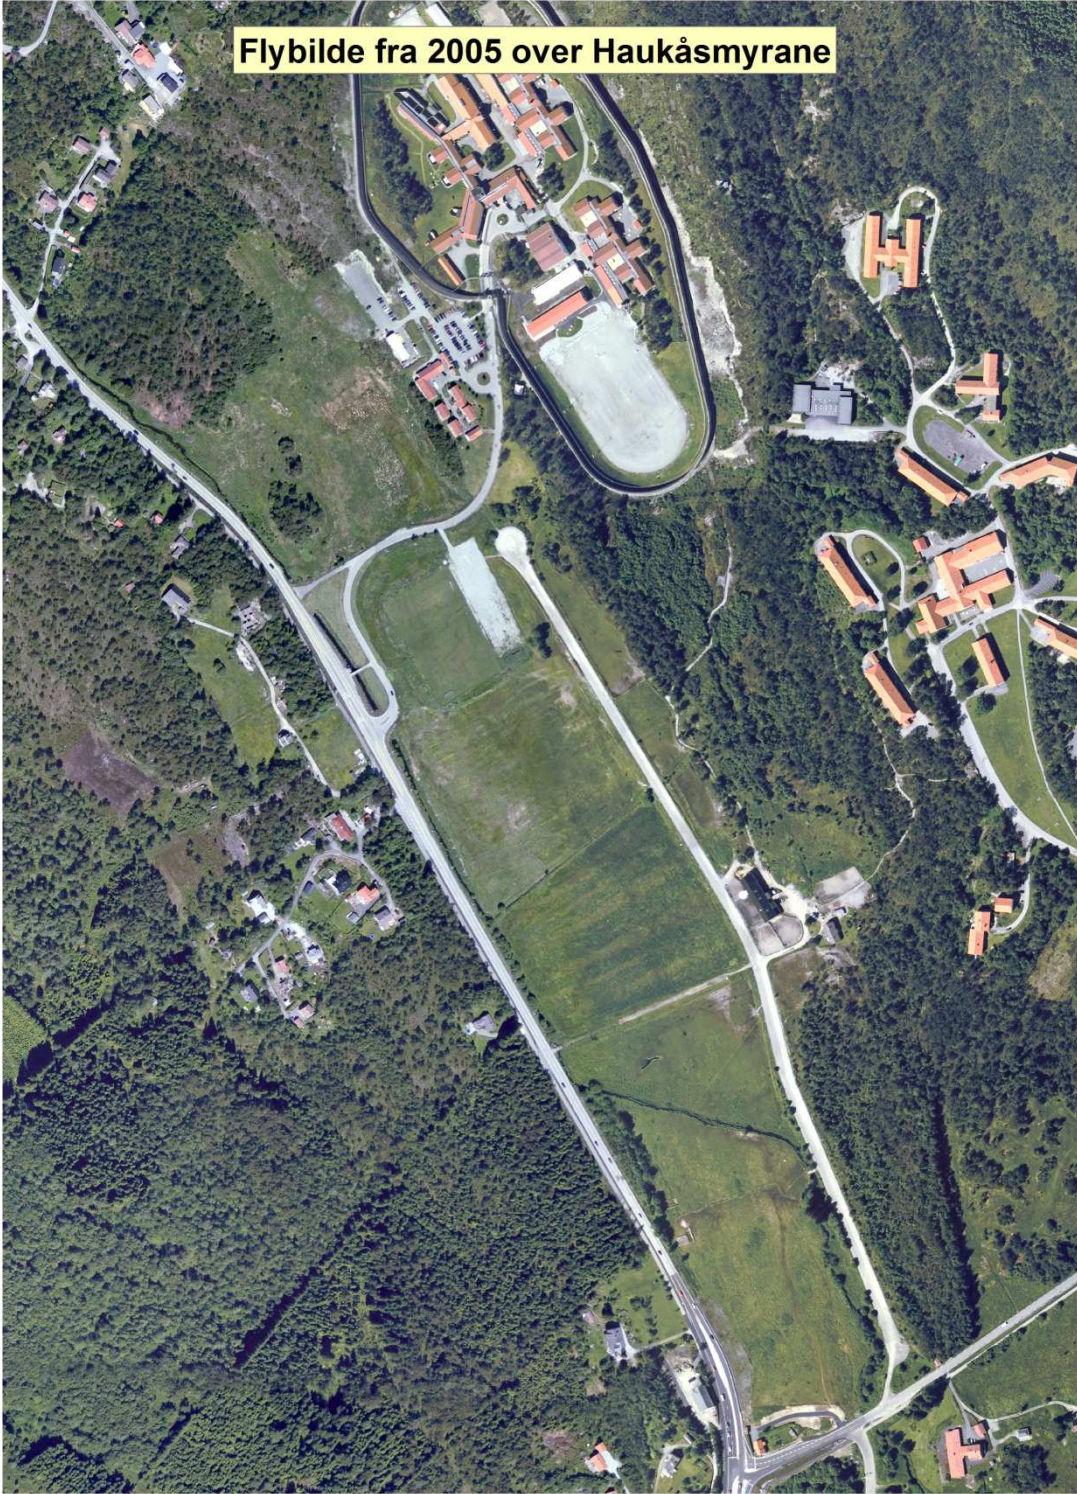
Flybilde fra 2005 over Haukåsmyrane

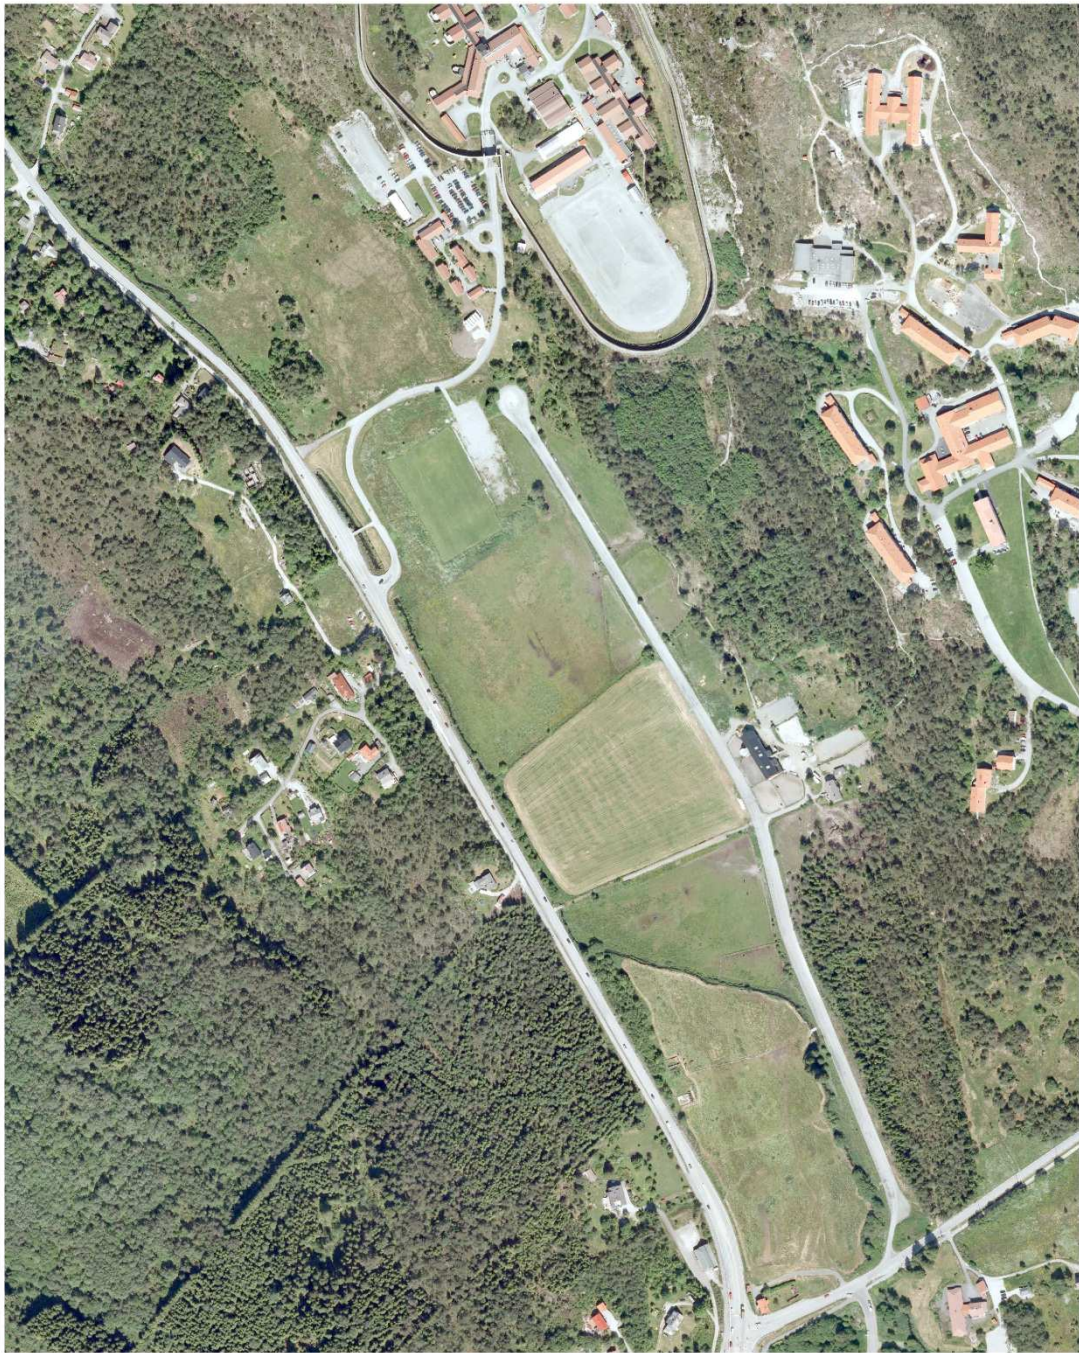
Flybilde fra 2009 over Haukåsmyrane

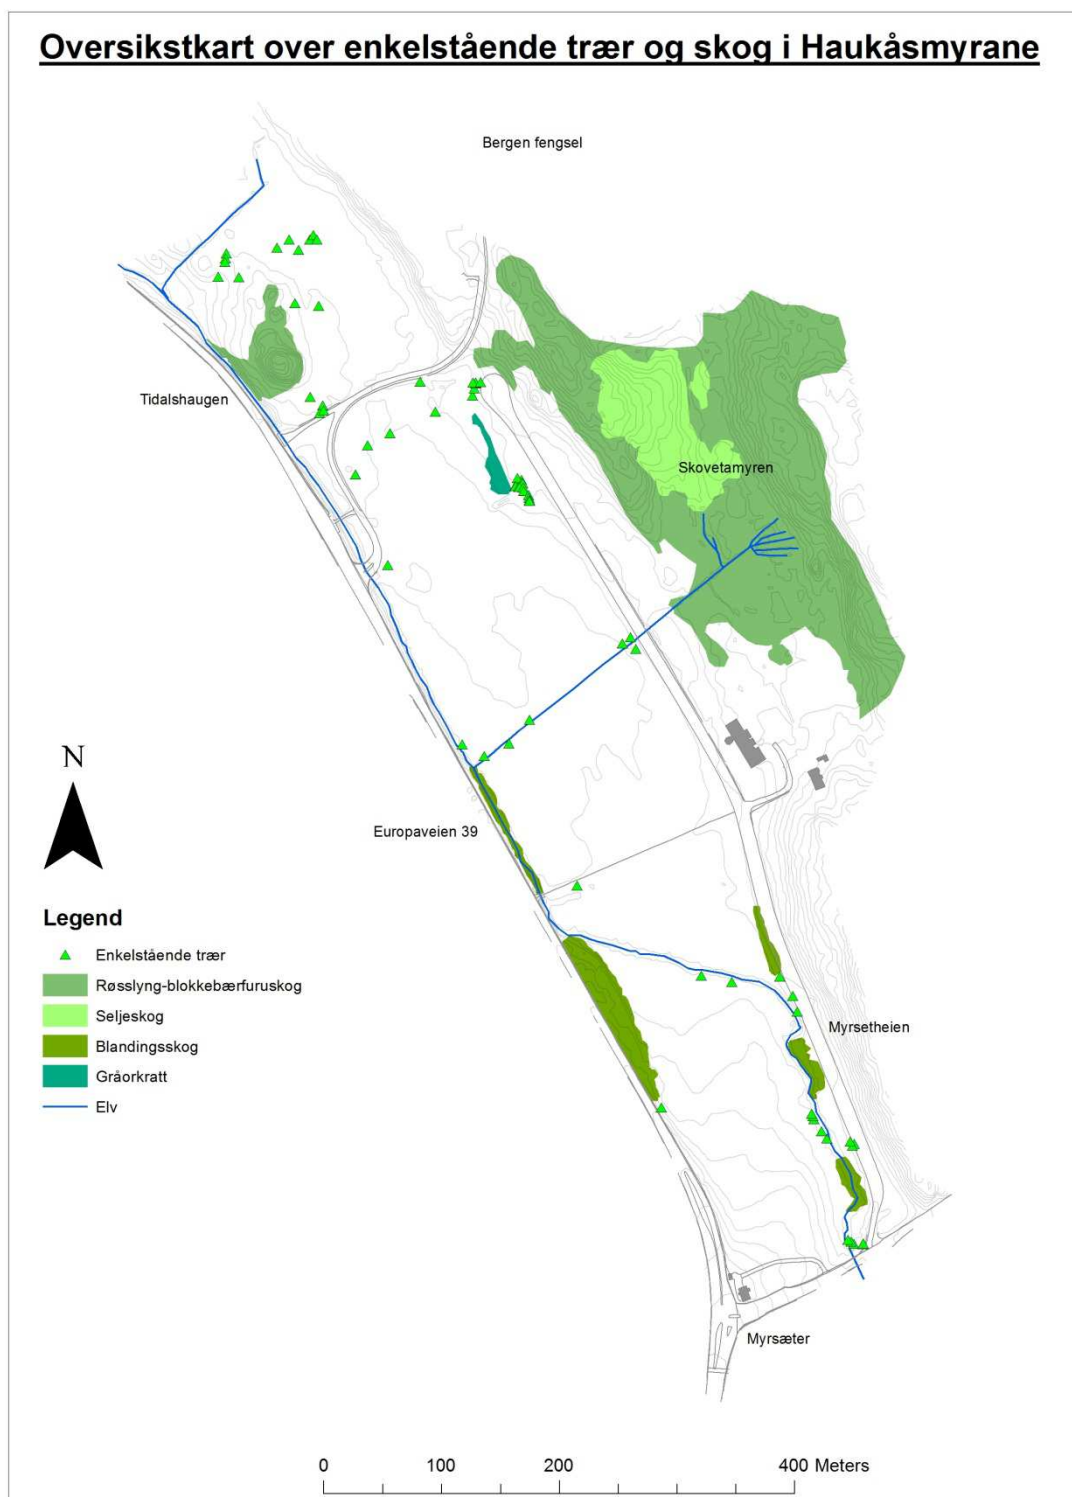
Oversiktskart over enkelstående trær og skog i Haukåsmyrane
