Ferdselsårene som ledd i middelalderbyens infrastruktur

En arkeologisk analyse av ferdselsårene på Bryggen i Bergen

Masteroppgave i arkeologi

Universitetet i Bergen

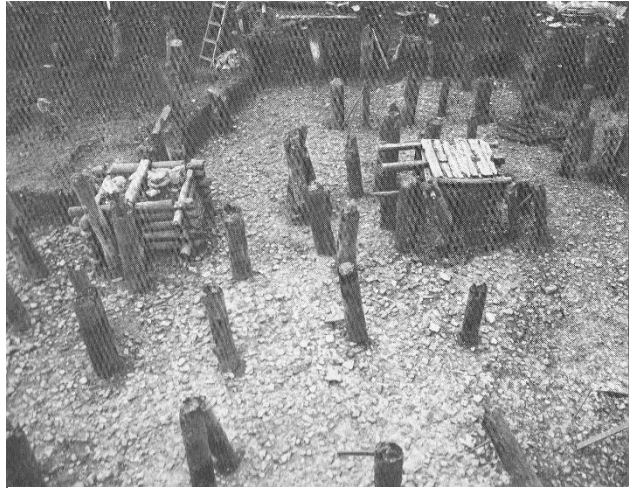
Figur 4.4. Småstein fra det opprinnelige strandområdet fra periode 1, med stolper og kar oppført som fundamenter i periode 2 (Herteig 1991:111).

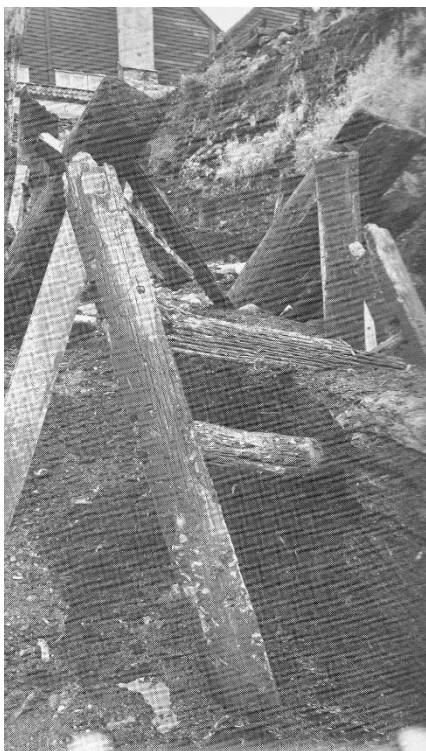
Figur 4.5. Stige foran rekke 1 og 2 i Atlegard, fra periode 2. Bildet er tatt mot øst (Herteig:1991:84).

Foran bolverkskarene ble det reist stolper som støtte for enkeltstående utstikkerkaier. Foran kaien ble det noen steder montert landgangsstiger, som vist på figur 4.5. Det er registrert minst én slik stige i den nordligste delen av området (Herteig 1991:98-99; 1990:126). Foran Engelgården nord var det ingen sikre spor etter stolper. Kar og funn av stolper foran Bugården, gjør det sannsynlig at samme type kar- og kai-konstruksjoner ble oppført foran

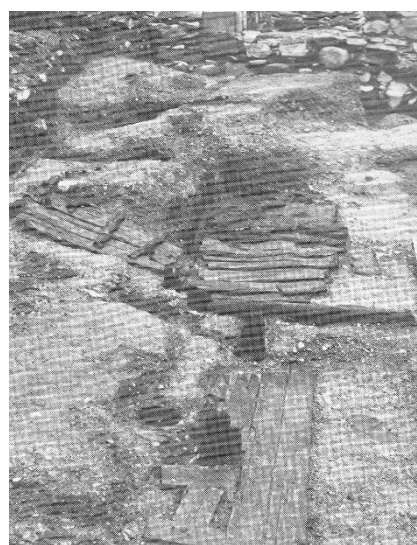
Figur 4.6. Trapp ned fra passasjen i rekke 5 i Sveinsgard til bygning nr. 66. Sett mot øst (Herteig 1991:87). Denne bygningen er i dag utstilt i Bryggens Museum på nøyaktig samme sted.

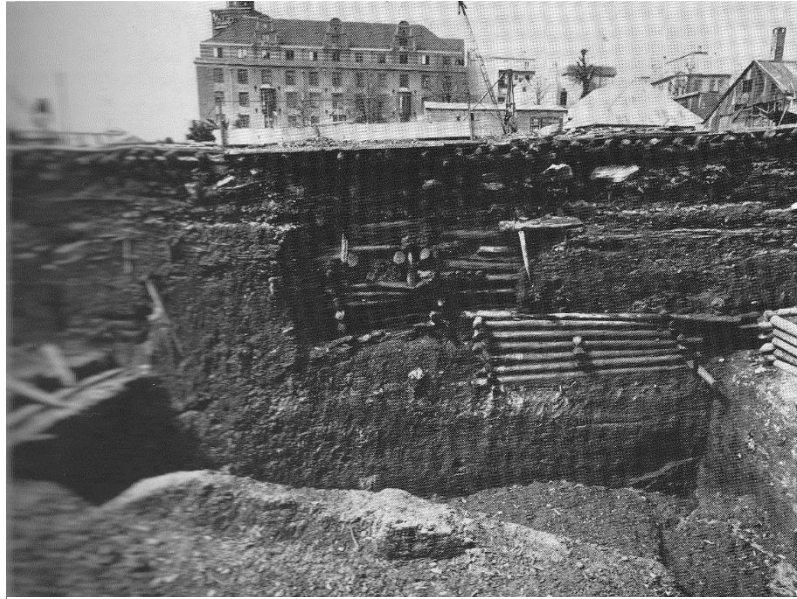
Figur 4.11. Profilvegg i nordre Bugården. Den viser den etappevise utbyggingen i Vågen, stadig lengre fram og høyere opp. Bildet er tatt mot nord (Helle 1982:189)

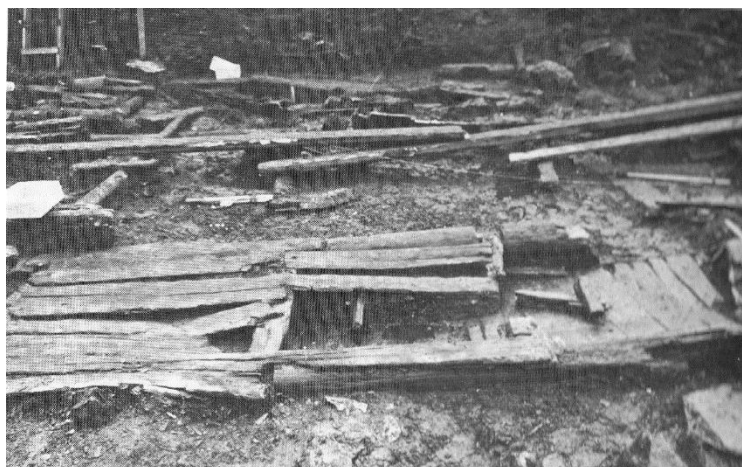
Figur 4.12. Ferdselsåren mellom rekke 1 og 2 i Atlegard. Gangdekket lagt av tverrliggende planker er fra fase 3.1, mens i fase 3.2 ble et gangdekke av langsgående planker lagt over. Bildet er tatt mot nord (Herteig 1991:70).

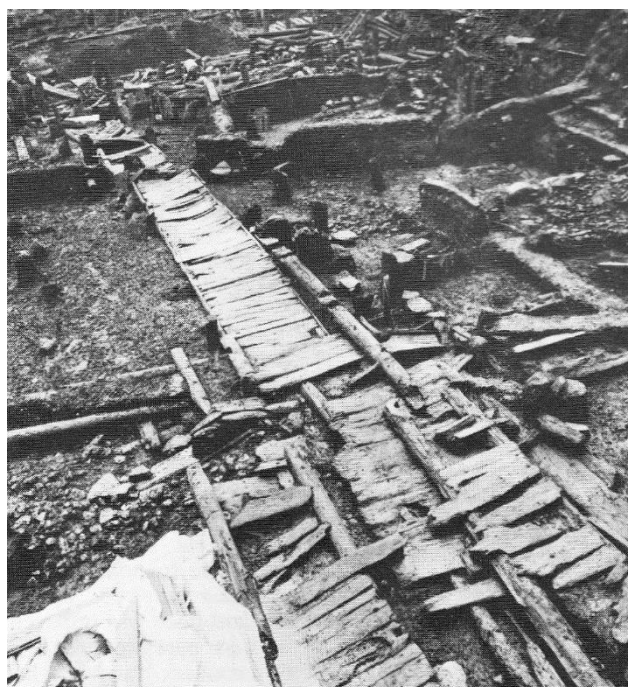
Figur 4.13. Ferdselsåren mellom Atlegard og Søstergården, «Den gamle kirkevei». I forgrunnen ser man deler av det utvidete området. Sett mot vest (Herteig 1991:71).

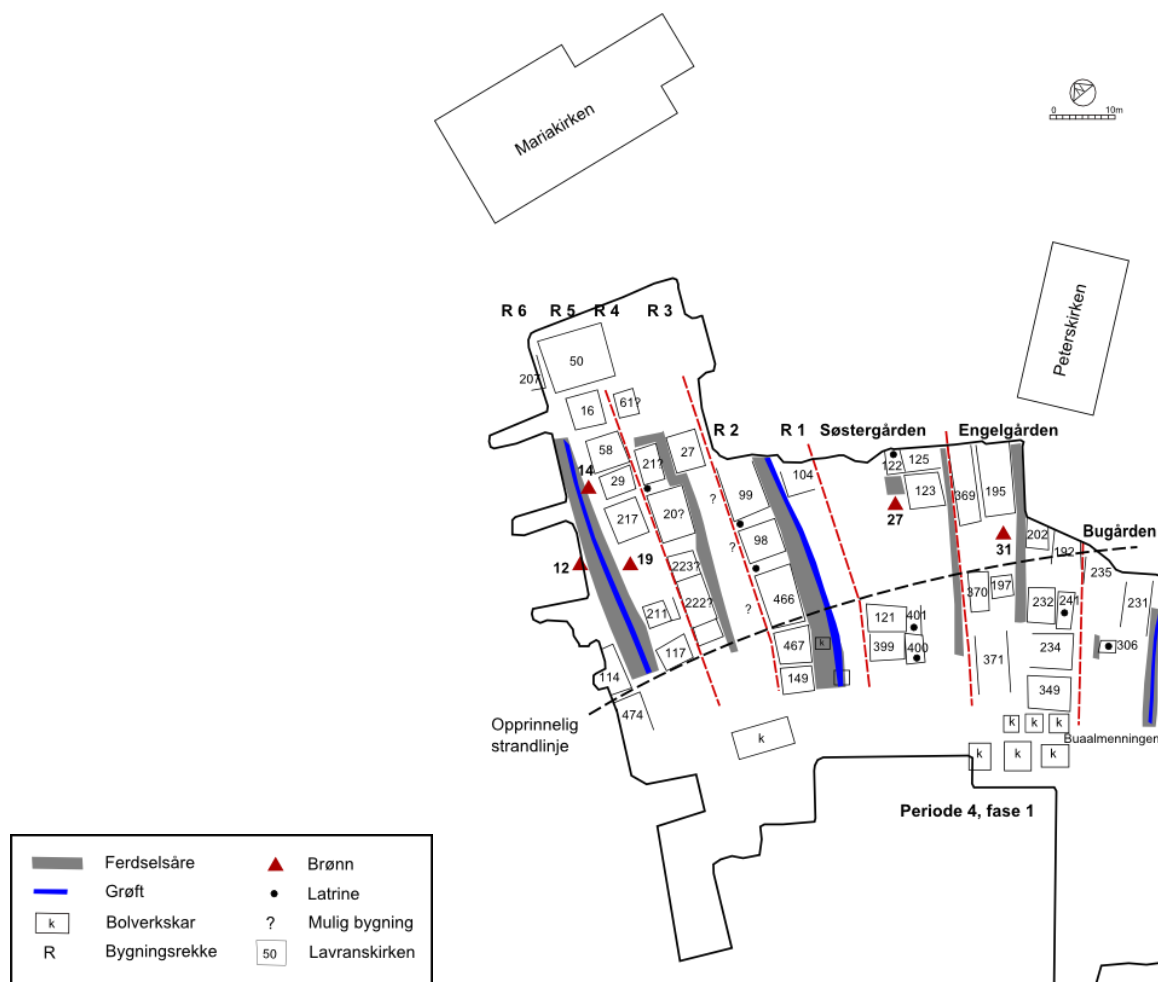
Fig. 4.14. Kart over bebyggelsen med bygninger, ferdselsårer og fremrykking av ny kaifront. Periode 4, fase 4.1. Med symbolforklaringer.

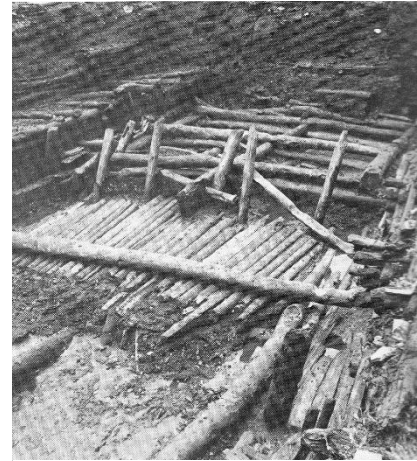
Figur 4.16. Oppbygging av fronten foran rekke 1 Atlegard og Søstergården nord, med bolverksskar, tømmerstokker og stolper. Bildet er tatt fra nordøst (Herteig 1991:60).

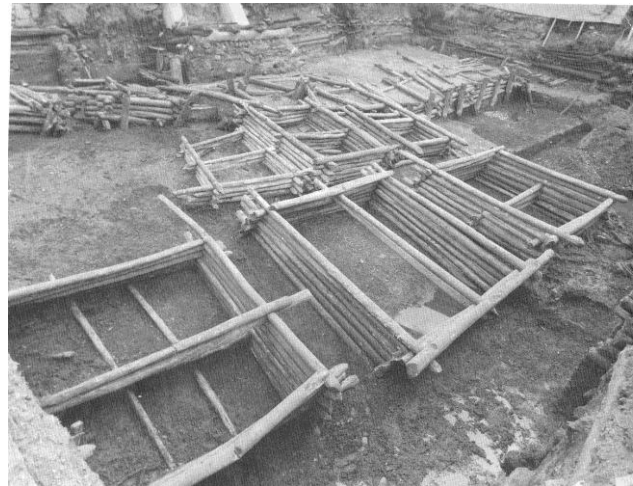
Figur 4.17. Bolverksskar som kaifundament, anlagt i rekker (Herteig 1990:18).

Fronten ble hevet med 30-50 cm. De ytterste karene med frontstolpe er her regnet som kaifronten, og kaien har da vært ca. 4,5 m lang. Funn over dette karet er imidlertid datert til periode 5 og viser at fundamentene har vært i bruk over en lengre periode, mer enn hundre år, og representerte derfor flere byggefaser (Herteig 1991:58, 61-62). Videre langs fronten foran Søstergården ble det bare funnet rester av fundamentet, og kaifronten lå utenfor utgravningsområdet. Det som var igjen, viser at gangdekket fra kaien i periode 3 har blitt fjernet og fylt igjen opp til kaifronten med horisontalt liggende stolper med bolverksskar oppå (Herteig 1990:113, 115, 127). Foran Engelgården var det kar i ulik størrelse anlagt på linje (jf. figur 4.17). Også foran Bugården

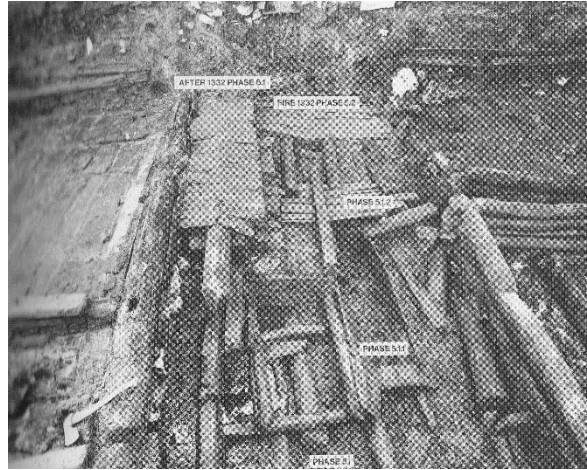
Fig. 4.20. Fire brannlag i passasjen i Bugården, fra fase 5.1 til 6.1. Rester etter bygninger på hver side, sett mot øst (Herteig 1990:49).

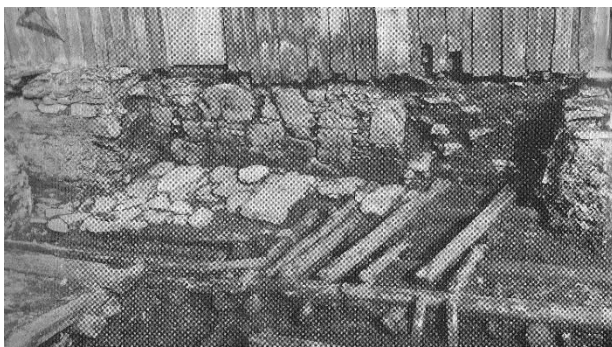
Fig. 4.24. Gangdekke av stein i Buaallmenning, tatt sørover mot Bredgården. Fase 6.2 (Herteig 1990:34).

I fase 6.2 ble det funnet spor etter et brolagt gangdekke i deler av Buaallmenning (jf. figur 4.24), i tillegg til gangdekket av tre. Allmenningen var anlagt på samme type fundamenter som tidligere, i form av stolper og bjelker. Enkelte steder var fundamentet under steindekket tettere og med en grøft langs Bredgårdens nordre husrekke. Den ble støttet opp av lange, smale staker, stukket ned i grunnen i V-form, og støttet opp av stolper og stabilisert ved påfylling av avfall

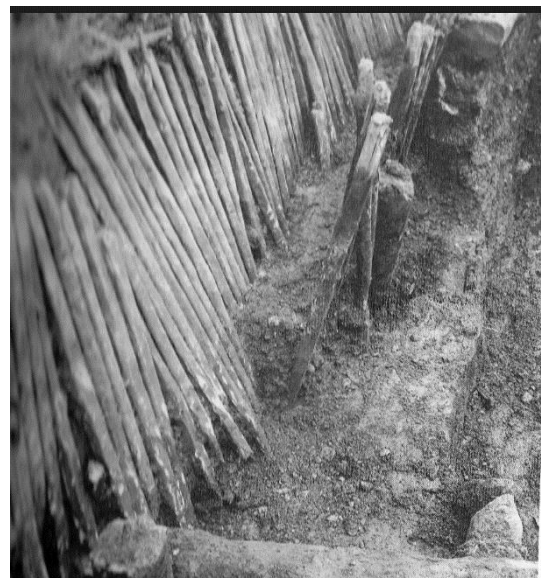
Fig. 4.25. Grøft med oppreiste stolper som fôring, fra Buaallmenning. Fase 6.2 (Herteig 1990:35)

(jf. figur 4.25) (Herteig 1990:34). Dette er den eneste som er kjent med denne konstruksjonen. Bredden lå stabil på 3,5 m.
