Strand GV, Nesse H, Reisegg K, Isdahl MH, Kvalheim SF. Bridge Over Troubled Water – om broreparasjoner med retrograd fremstilte rotstifter. Nor Tannlegeforen Tid. 2022; 132: 250–3.

Bridge over troubled water

– om broreparasjoner med retrograd fremstilte rotstifter

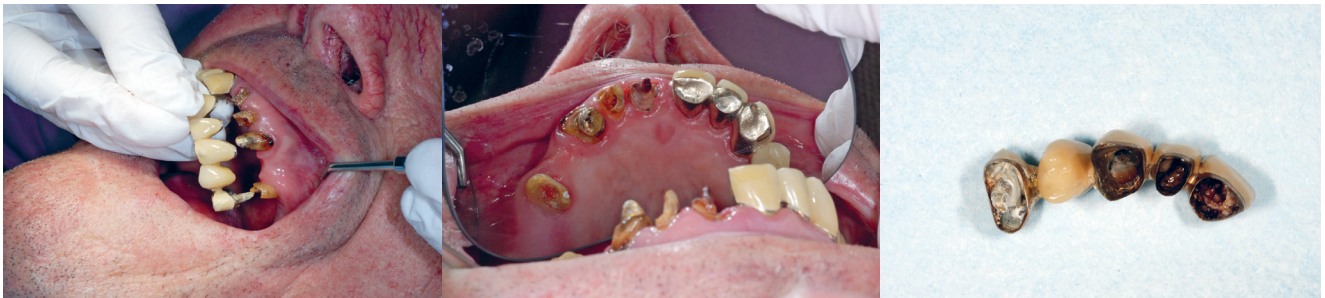
innside (3). Han har flere sekundærkarieslesjoner, blant annet på pilarene 21 og 22, men ellers ingen betydningsfulle orale problem (figur 1).

Figur1. Ved fjerning av løs bro, observeres sekundærkaries på pilarene 21 og 22.

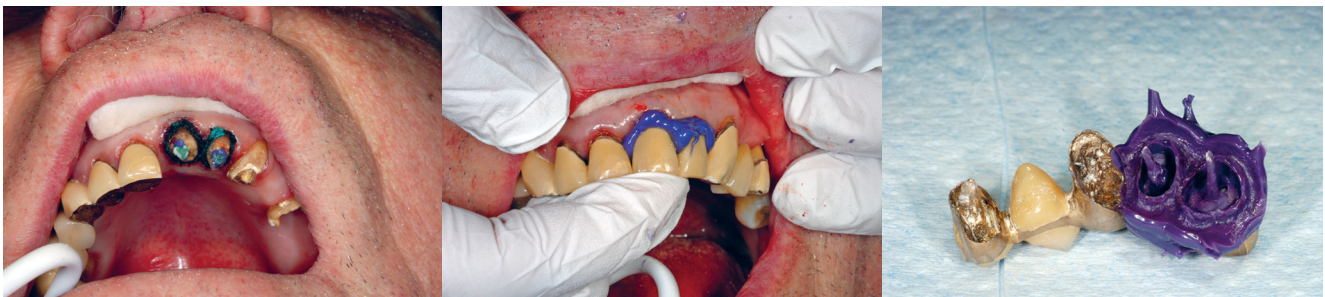
Figur 2. Tann 21 og 22 er rotfylte, karies fjernet, prepareringsgrense justert og avtrykksmasse og plaststifter applisert i kanalene. Gingivaltråd fjernes og bro med avtrykksmasse settes på plass.

Avtrykket ble utført ved hjelp av plaststifter (burn-out post påført lim) i kanalene. Avtrykksmasse ble sprøytet inn i kanalene og stiftene plassert - samtidig som broen ble fylt med avtrykksmasse. Broen ble presset på plass på resterende, upreparerte pilarer. Bittet ble kontrollert mens avtrykksmaterialet ennå var plastisk, for å være sikker på at broen var på riktig plass (figur 2).

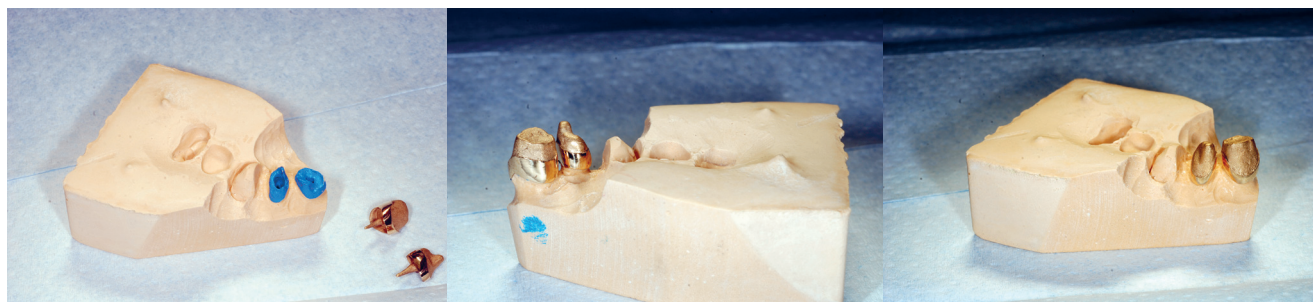
Figur 3. Støpte retrograde konuser. Cervikale del av justert planpreparering dekkes ikke lenger av broen, men av kappene på de fremstilte retrograde konusene. Dermed oppnås en ferrule-effekt. Merk at denne delen av konusene er glanspolert.

Tanttekniker fremstilte så de retrograde rotstiftene slik: 1. Med en konus som passet perfekt til brofestenes innside, 2. Med en cervical kappe som omkranset roten og 3. Med en mindre skulder som broens kronekant kunne hvile på (figur 3).

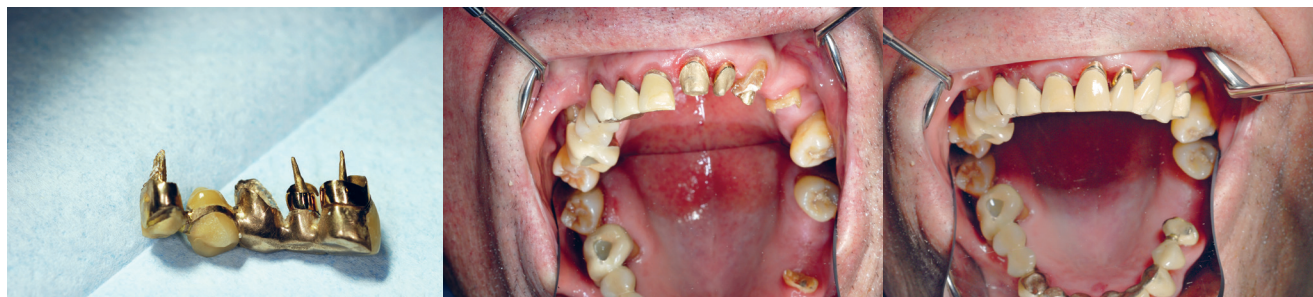
Figur 4. Konuser og bro utgjør en enhet - og pasienten er tilfreds med å kunne beholde sin opprinnelige bro.

Resementering av broen skjedde samtidig med sementering av rotstiftene (figur 4).
