Νέα στοιχεία για την αστική αρχιτεκτονική στη βενετσιάνικη Χαλκίδα. Το παράδειγμα του κτηρίου Βαΐλου

Γιώργος ΚΟΥΡΜΑΔΑΣ
Παναγιώτα ΤΑΞΙΑΡΧΗ

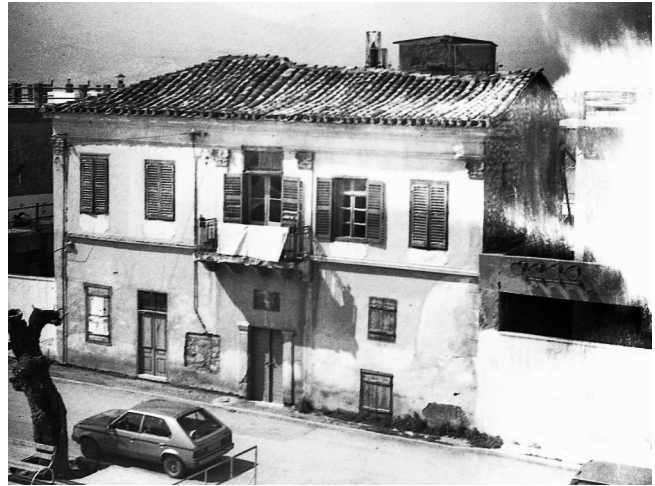
Εικόνα 1:
Η ανατολική όψη του κτηρίου
με παραδοσιακή νεοκλασική μορφή.

Το κτήριο που υψώνεται απέναντι από τη βασιλική της Αγίας Παρασκευής, έχει καθιερωθεί στη συλλογική μνήμη ως *σπίτι του βαΐλη*,⁶ η έδρα δηλαδή του Ενετού διοικητή του *Negroponte* (Εικ. 1). Η οικοδόμηση ειδικού κτηρίου ως διοικητηρίου επιβεβαιώνεται μόνο μετά το 1390, οπότε η Βενετία απέκτησε τον πλήρη και άμεσο έλεγχο ολόκληρου του νησιού και της πόλης.⁷ Η ταύτιση ωστόσο του εν λόγω κτηρίου με το ενετικό διοικητήριο⁸ αμφισβητείται σήμερα, καθώς αυτό θα ήταν πιο πιθανό να βρίσκεται στην πλατεία του Αγίου Μάρκου,⁹ όπου αρχικά περιοριζόταν η συνοικία των Βενετών. Το κτήριο έχει ερμηνευτεί και ως το μέγαρο του Λατίνου Πατριάρχη της Κωνσταντινούπολης,¹⁰ που εγκαταστάθηκε στη Χαλκίδα μετά το 1261, ερμηνεία η οποία επίσης δεν τεκμηριώνεται επαρκώς. Ωστόσο, παρά το γεγονός ότι η χρήση του κτηρίου δεν έχει αποσαφηνιστεί ακόμη, η τυπολογία, αλλά και τα μορφολογικά χαρακτηριστικά του, συνηγορούν υπέρ του δημόσιου χαρακτήρα της αρχικής τουλάχιστον χρήσης του.

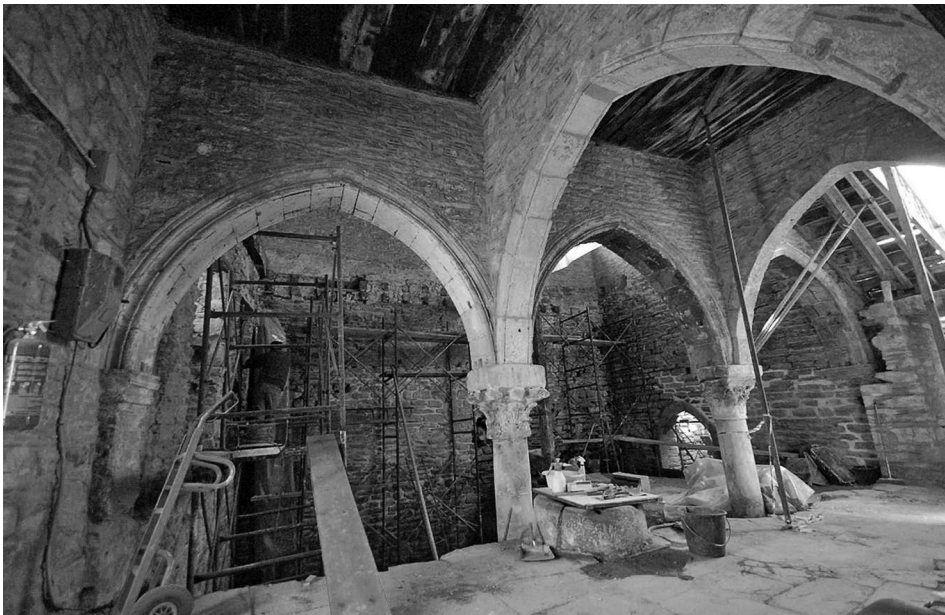
Εικόνα 2:
Άποψη του
εσωτερικού του
κτηρίου με την ενετική
loggia και τα εγκάρσια
οθωμανικά τόξα.

Στο ισόγειο του ενετικού κτηρίου βρίσκεται η *loggia*, μια αίθουσα στη βόρεια πλευρά της οποίας υπάρχει μια γοτθική τοξοστοιχία με τρία συνεχόμενα οξυκόρυφα τόξα (Εικ. 2). Το ανατολικό και δυτικό άκρο της τοξοστοιχίας εδράζονται σε δύο υφαψίδια, συμφυή με τους αντίστοιχους τοίχους. Στις ενδιάμεσες θέσεις, τα τόξα εδράζονται σε δύο αρράβδωτους κίονες με παλαιοχριστιανικά κιονόκρανα κορινθιακού ρυθμού. Στο νότιο άκρο του δυτικού τοίχου της αίθουσας του ισόγειου υπάρχει μία τοξωτή θύρα (βλ. παρακάτω), η οποία θα έδινε πρόσβαση σε έναν ή περισσότερους χώρους που θα υπήρχαν στο δυτικό τμήμα του κτηρίου, από το οποίο σήμερα δε σώζεται τίποτα. Η θύρα εισόδου στον όροφο βρίσκεται στο βόρειο άκρο του δυτικού τοίχου και οδηγεί σε μια ενιαία αίθουσα ακριβώς πάνω από τη *loggia*.

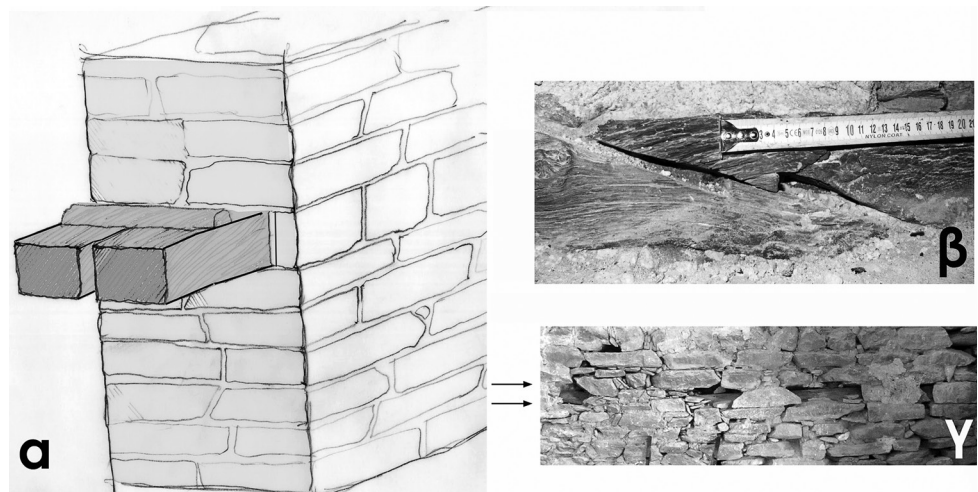
Εικόνα 3:
α) Αξονομετρικό
σκαρίφημα τομής της
ενετικής τοιχοποιίας
με τις ενσωματωμένες
ξυλοδεσιές. β) Σύνδεση
«κεραυνός» ξυλοδεσιάς
πρώτης στάθμης.
γ) Ξυλοδεσιά πρώτης
στάθμης με κάποιες
από τις πλάκες
απόκρυψής της.

Οι τοιχοποιίες είναι δομημένες από αδρά πελεκητούς πλακοειδείς λίθους συνδεδεμένους μεταξύ τους με ασβεστοκονίαμα, ενώ τεμάχια κεραμίδων, τα *τσιβίκια*, ενσφηνώνονται στα μικρά κενά ανάμεσα στους λίθους. Οι δύο παρειές των τοίχων αλληλοσυμπλέκονται με διάτονους λίθους και το μεταξύ τους κενό πληρούται με ασβεστοκονίαμα και μικρούς λίθους. Στο εσωτερικό των τοίχων διατηρούνται σε καλή κατάσταση οι ξυλοδεσιές μεγάλων διατομών (από 9X9 εκ. ως και 12X19 εκ.), οι οποίες κρύβονται πίσω από λίθινες πλάκες μικρού πάχους, μιμούμενες την εκατέρωθεν λιθοδομή (Εικ. 3).¹⁵ Οι ξυλοδεσιές είναι δρύινες και δένουν το ενετικό κτήριο περιμετρικά σε πέντε στάθμες (Εικ. 4). Η κατώτερη ταυτίζεται με το πρέκι των ανοιγμάτων των τριών τοίχων του ισογείου, πλην της *loggia* όπου διακόπτεται, η δεύτερη αντιστοιχεί στο επίπεδο έδρασης των φουρουσιών του πατώματος του ορόφου και η τρίτη παρεμβάλλεται ανάμεσα στα φουρούσια και τις δοκούς του πατώματος. Η τέταρτη στάθμη αντιστοιχεί στα πρέκια των ανοιγμάτων του ορόφου και τέλος, στην πέμπτη ξυλοδεσιά εδράζονται τα φουρούσια της οροφής. Οι ξυλοδεσιές της πρώτης, δεύτερης και τέταρτης στάθμης είναι διπλές και συνδέονται μεταξύ τους με εγκάρσια μικρά ξύλινα στοιχεία, τις *κλάπες*, ενώ η τρίτη και η πέμπτη είναι μονές και στο μέσον περίπου του πάχους του τοίχου.

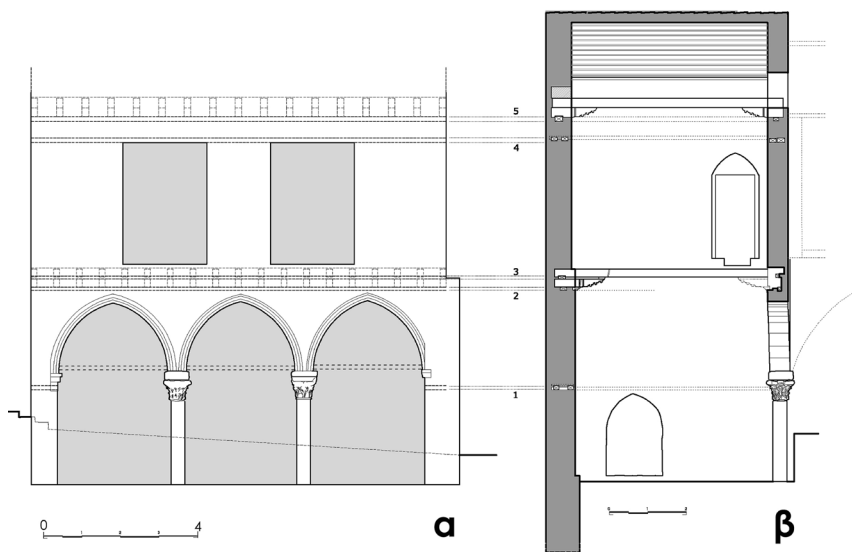
Εικόνα 4:
 α) Αναπαράσταση της βόρειας όψης της ενετικής πτέρυγας, με τη *loggia* στο ισόγειο και το αρχικό περίγραμμα των ανοιγμάτων στον όροφο. Σημειώνονται οι στάθμες των ξυλοδεσιών και των πατωμάτων.
 β) Εγκάρσια τομή της ενετικής πτέρυγας προς τα δυτικά. Διακρίνονται οι ξυλοδεσιές στο εσωτερικό της τοιχοποιίας (η στέγαση της πτέρυγας είναι σύγχρονη).

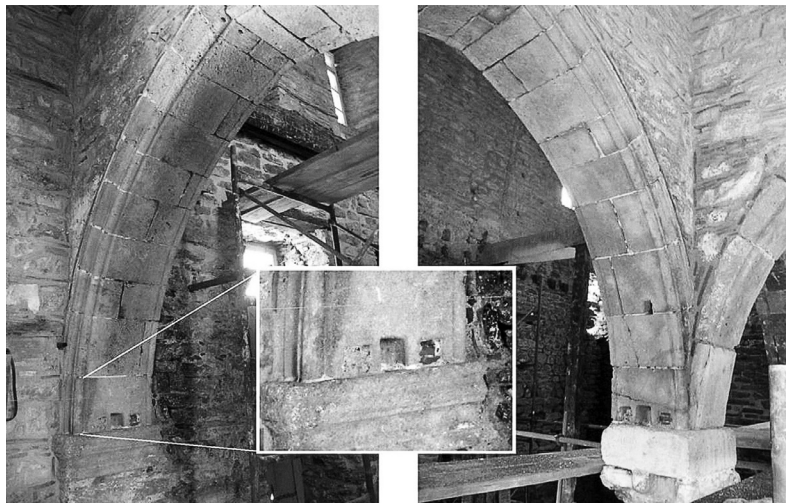
Εικόνα 5:
 Τα εσωράχια του ανατολικότερου ενετικού τόξου με τις οπές στήριξης του ξυλοτύπου και του θλιπτήρα.

Η κατώτερη ξυλοδεσιά, όπως προαναφέρθηκε, δεν είναι συνεχής, καθώς διακόπτεται από τα τρία τόξα της *loggia*. Ωστόσο, στον κατώτερο θολίτη κάθε εσωράχιου της τοξοστοιχίας παρατηρούνται από τρεις αβαθείς τετράγωνα οπές, εκ των οποίων οι δύο ακραίες, διατομής περίπου 8,5X8,5 εκ., σφραγίζονται επιμελώς με κονίαμα και πλίνθους, ενώ οι μεσαίες, διατομής περίπου 10X12,5 εκ., είναι ανοιχτές (Εικ. 5). Οι μεν ακραίες θα χρησιμοποιήθηκαν για την προσωρινή στήριξη του κατασκευαστικού ξυλότυπου των τόξων, ενώ οι κεντρικές για την τοποθέτηση θλιπτήρων. Η ύπαρξη θλιπτήρων σε αυτήν τη θέση μπορεί να ερμηνευτεί ως μια απόπειρα ολοκλήρωσης του συστήματος ξυλοδεσιών σε αυτή τη στάθμη στην ανοιχτή πλευρά της *loggia*. Τόσο οι εν λόγω θλιπτήρες, όσο και οι στηρίξεις του ξυλότυπου, θα τοποθετήθηκαν κατά τη διάρκεια της κατασκευής των τόξων. Μετά την ολοκλήρωσή

τους, ο ξυλότυπος θα αφαιρέθηκε με τη βοήθεια σφηνών και οι οπές στήριξης του θα σφραγίστηκαν, προκειμένου όλο το εσωράχιο να λάβει ενιαίο επίχρισμα. Αντίθετα, οι θλιπτήρες θα παρέμειναν ως μόνιμο στοιχείο της κατασκευής, το οποίο, όμως, στη συνέχεια απωλέσθηκε.¹⁶

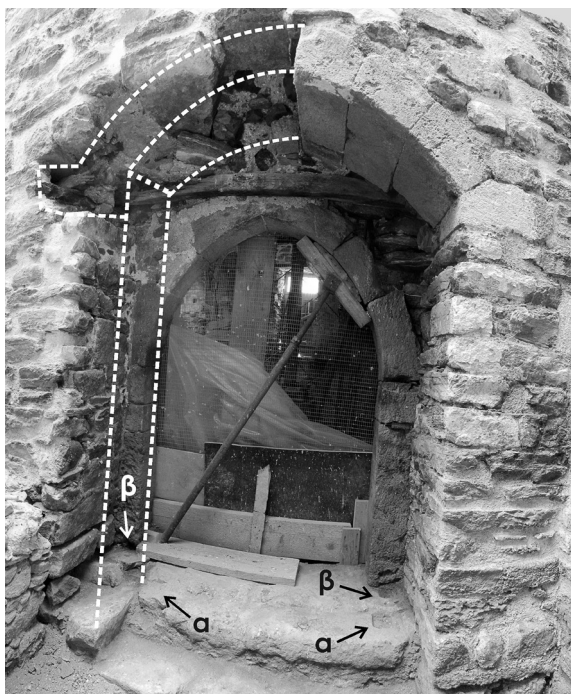
Εικόνα 6:
 Το τοξωτό θύρωμα του δυτικού ενετικού τοίχου του ισογείου. Το υπερυψωμένο περιθώρωμα και οι τόρμοι για τη στήριξη του θυρώματος (α) ανήκουν στην α' κατασκευαστική φάση, ενώ το χαμηλό περιθώρωμα με τους τετράγωνους στροφείς (β) ανήκει στη β' φάση.

Τη μορφή του τοξωτού ανοίγματος συμπλήρωσε η αποκάλυψη του μαρμάρινου κατώφλιού του, στο οποίο έχουν λαξευτεί δύο τετράγωνης διατομής τόρμοι και δύο κυκλικοί στροφείς (Εικ. 6). Από τα λαξεύματα στο κατώφλι, αλλά και από τα στοιχεία που διασώζονται στον νότιο σταθμό, είναι δυνατό να αναγνωριστούν δύο κατασκευαστικές φάσεις. Στην αρχική το άνοιγμα θα ήταν στενότερο, με πλάτος 1,55 μ. και θα περιοριζόταν μεταξύ του νότιου σταθμού με την αδιατάρακτη τοιχοδομή και του σημείου που σώζεται μόνο ο κατώτερος λίθος του αρχικού βόρειου σταθμού. Το θύρωμα θα επιστεγαζόταν με το υπερυψωμένο τόξο της εξωτερικής (δυτικής) παρειάς του τοίχου, ενώ στους δύο τετράγωνης διατομής τόρμους θα είχε προσαρτηθεί το ξύλινο πλαίσιο της θύρας. Τα ξύλινα θυρόφυλλα θα άνοιγαν προς τα δυτικά, όπως υποδηλώνει η λαξευμένη στο κατώφλι προεξοχή. Σε μεταγενέστερη φάση, το άνοιγμα διευρύνθηκε προς βορρά, όπως διαπιστώνεται από τη διαταραγμένη τοιχοποιία του βόρειου σταθμού, και απέκτησε πλάτος 1,80 μ. Τότε θα κατασκευάστηκε το πώρινο τοξωτό περιθύρωμα της ανατολικής (εσωτερικής) παρειάς και θα διανοίχτηκαν οι δύο κυκλικοί στροφείς για την προσάρτηση των νέων θυρόφυλλων.

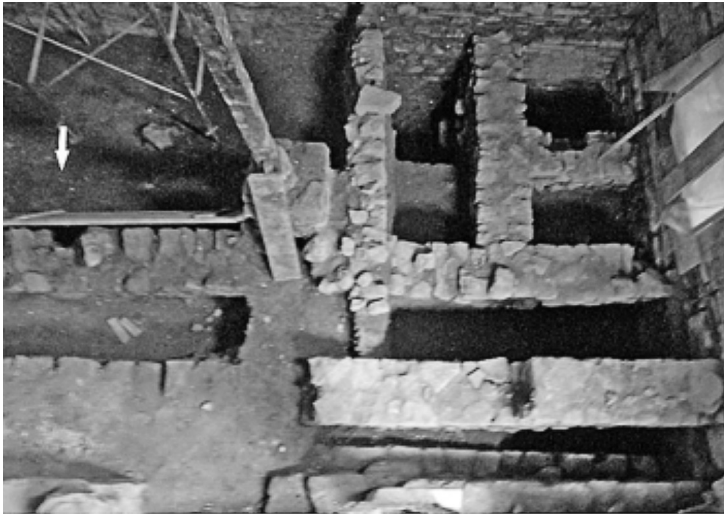
Εικόνα 7:
Άποψη της ανασκαφής
στο εσωτερικό
της ενετικής πτέρυγας.

Η μορφή του ισογείου συμπληρώθηκε με τα νέα στοιχεία που προέκυψαν από την ανασκαφή στο εσωτερικό της *loggia* (Εικ. 7). Από μια πρώτη θεώρηση συνάγεται ότι στην αρχική φάση το κτήριο θα είχε υπόγειο με οροφή από φθαρτά υλικά, πιθανόν ξύλα, η οποία στηριζόταν σε αναχείλωμα, μια προεξοχή δηλαδή στους περιμετρικούς τοίχους. Μετά την προσωρινή εγκατάλειψη του κτηρίου και μερική επίχωση του υπογείου, κατασκευάστηκε την περίοδο της Τουρκοκρατίας μια σειρά χώρων, οι

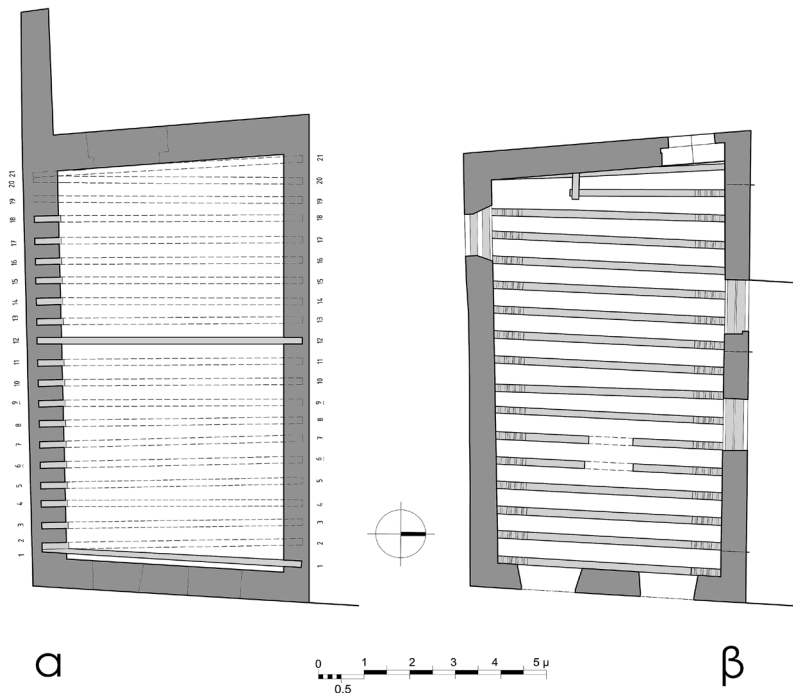
Εικόνα 8:
α) Κάτοψη της ενετικής αίθουσας στο
επίπεδο των δοκών του πατώματος
του ορόφου. Διακρίνονται τα
σωζόμενα κατάλοιπα των δοκών στο
εσωτερικό του τοίχου και οι δύο in
situ δοκοί. Οι θέσεις των υπολοίπων
καταδεικνύονται από τις δοκοθήκες
που διατηρούνται στο πάχος της
τοιχοποιίας. β) Άνοψη της ενετικής
αίθουσας στον όροφο, με τις in situ
σωζόμενες δοκούς και τα φουρούσια.
Διακρίνεται το άνοιγμα της ΝΔ
γωνίας, το οποίο θα χρησίμευε για
την τοποθέτηση φορητής κλίμακας.

Το σημαντικότερο, ίσως, νέο στοιχείο που προέκυψε από τις πρόσφατες εργασίες είναι η αναπαράσταση της οροφής του ισογείου της ενετικής πτέρυγας. Το πάτωμα της ενιαίας αίθουσας του ορόφου εδραζόταν σε 21 ξύλινες δοκούς, διατομής 15Χ20εκ. (Εικ. 8α). Λόγω της τραπεζοειδούς κάτοψης του κτηρίου και προκειμένου οι δοκοί να τοποθετηθούν παράλληλα μεταξύ τους και κατά το δυνατόν κάθετα στους διαμήκεις τοίχους εφαρμόστηκε μια ειδική διάταξη. Οι δύο ακραίες δοκοί τοποθετήθηκαν σε επαφή με τους στενούς τοίχους. Στη συνέχεια προσαρμόστηκαν δύο επιπλέον δοκοί, οι οποίες στον μεν νότιο τοίχο έρχονταν σε επαφή με τις ακραίες, ενώ στο βόρειο, προκειμένου να διορθωθεί η κάτοψη από τραπέζιο σε ορθογώνιο παραλληλόγραμμο, προέκυψε ένα ενδιάμεσο κενό περί τα 30 εκ., όσο δηλαδή είναι και τα υπόλοιπα μεσοδόκια διαστήματα. Κάτω από τα δύο άκρα της κάθε δοκού υπήρχαν ξυλόγλυπτα φουρούσια, ίδιας διατομής με τις δοκούς, πακτωμένα στην τοιχοποιία. Ο νότιος τοίχος αριθμούσε συνολικά 19 φουρούσια, αφού οι ακραίες δοκοί εδράζονταν απευθείας στον τοίχο χωρίς φουρούσι, ενώ ο βόρειος αριθμούσε 21, όσα και οι δοκοί. Σήμερα σώζονται *in situ* μόνο δύο δοκοί και δύο φουρούσια: η ανατολικότερη δοκός με το βόρειο φουρούσι της (Εικ. 9α) και η δωδέκατη δοκός από τα ανατολικά με το νότιο φουρούσι της (Εικ. 9β). Η τελευταία μάλιστα, αποκαλύφθηκε ακέραιη μετά την καθαίρεση ενός μεταγενέστερου τοίχου στον οποίο είχε ενσωματωθεί. Οι υπόλοιπες

Σε αντίθεση με την αποσπασματικά σωζόμενη οροφή του ισογείου, η μεγάλη ενιαία αίθουσα του ορόφου διατηρεί και τις 17 ξύλινες δοκούς με τα φουρούσια τους, όλα ελαφρώς μεγαλύτερης διατομής (17X22 εκ.) ως προς αυτά της υποκείμενης στάθμης (Εικ. 8β). Εδώ τα φουρούσια βρίσκονται σε επαφή με τις δοκούς και είναι προσαρτημένα σε αυτές χωρίς να μεσολαβεί το κενό που παρατηρήθηκε στην οροφή του ισογείου (Εικ. 13). Η επιτόπια εξέταση της άνω επιφάνειας των σωζόμενων δοκών επιβεβαίωσε την παρατήρηση του αρχιτέκτονα Ν. Δεληνικόλα²² ότι στην άνω επιφάνεια των δοκών διασώζονται μικρές εγκοπές (5X1,5 εκ.), σε ζεύγη, ανά διαστήματα περίπου 40 εκ. Στις εγκοπές αυτές θα στερεώνονταν οι εγκάρσιες προς τις δοκούς *cantinelle*, προκειμένου το σανίδωμα του πατώματος να εφαρμόσει απευθείας πάνω στις δοκούς και επιπλέον να διαμορφωθούν τα φατνώματα. Οι δύο ενετι-

Αξίζει να επισημανθεί ένα ακόμη στοιχείο που εγείρει προβληματισμό σχετικά με την κατακόρυφη επέκταση του κτηρίου και τον τρόπο κάλυψής του. Στη νοτιοδυτική γωνία της οροφής του ορόφου οι δοκοί είναι με τέτοιο τρόπο διευθετημένες, ώστε να σχηματίζεται ένα άνοιγμα (Εικ. 8β). Από τις τρεις δυτικότερες δοκούς, οι οποίες κανονικά θα ενέπιπταν στο περίγραμμα του ανοίγματος, η δυτικότερη εκτρέπεται της πορείας της και ενσωματώνεται στον δυτικό τοίχο σε αυτό το σημείο, η μεσαία είναι σκόπιμα κομμένη και το ελεύθερο άκρο της στηρίζεται με ένα μικρό ξύλινο πρόβολο, ενώ η ανατολικότερη έχει πελεκηθεί απομειώνοντας τη διατομή της στο νότιο άκρο της. Έτσι διαμορφώνεται ένα άνοιγμα στην οροφή, διαστάσεων 1,72Χ0,70 μ., το οποίο, με τη βοήθεια μιας φορητής κλίμακας, θα οδηγούσε σε ένα δώμα, σε ένα δεύτερο όροφο ή στο εσωτερικό μιας στέγης.

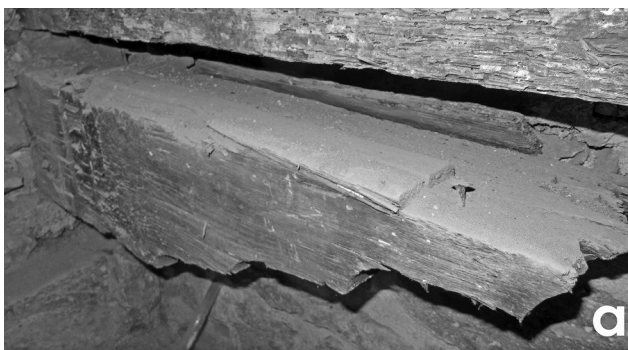
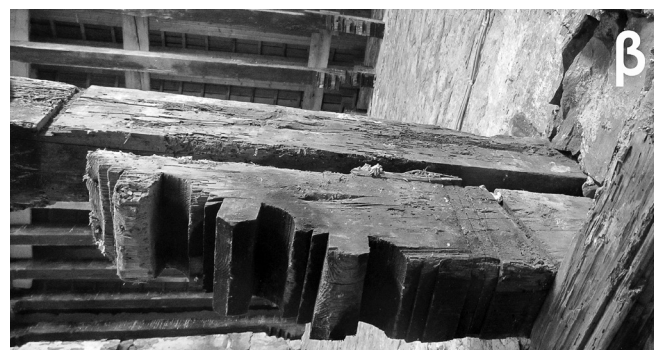
Εικόνα 9: α) Το βόρειο φουρούσι της ανατολικότερης δοκού του πατώματος του ορόφου. Διακρίνονται οι *cantinelle* ανάμεσα στο φουρούσι και τη δοκό. β) Το νότιο φουρούσι της κεντρικής δοκού του πατώματος του ορόφου. Διακρίνεται το μοναδικό σωζόμενο τμήμα του κοσμητή όπου εδράζεται το φουρούσι.

Άλλο ένα στοιχείο που συμπληρώνει τη μορφή της οροφής και σώζεται σε όλα τα δοκάρια που προέρχονται από το πάτωμα του ορόφου και τα αντίστοιχα φουρούσια, είναι η ύπαρξη λοξών γλυφών στις δύο κατακόρυφες πλευρές τους (Εικ. 9, 11). Στις γλυφές αυτές θα προσαρτούνταν ξύλινα ορθογώνια παραλληλόγραμμα στοιχεία, οι *καθρέφτες* ή *pettenelle*, που αποσκοπούσαν στο κλείσιμο των διαστημάτων ανάμεσα στα φουρούσια και ανάμεσα στις δοκούς. Τέλος, προσαρτημένα πάνω στα δύο φουρούσια βρέθηκαν πηχάκια, οι διαστάσεις, η μορφή και η θέση των οποίων οδηγούν στην ταύτισή τους με ένα πολύ διαδεδομένο στοιχείο των ενετικών πατωμάτων της περιόδου, τα αρμοκάλυπτρα ή *cantinelle* (Εικ. 9α, 11, 12). Αυτά τοποθετούνταν τόσο παράλληλα με τους αρμούς του σανιδώματος, όσο και κάθετα σε αυτούς, σχηματίζοντας έτσι διακοσμητικά φατνώματα διαστάσεων περίπου 30X30 εκ. με κορνίζα πλάτους 5 εκ. (Εικ. 10). Παράλληλα, εξυπηρετούσαν δύο πρακτικούς σκοπούς: να προστατεύουν το υπερκείμενο πάτωμα από τη σκόνη και να μη φεγγίζουν οι αρμοί του πατώματος από το ισόγειο. Η ύπαρξη παρόμοιας οροφής, χρονολογημένης στα 1340 περίπου, απαντάται κάτω από το πάτωμα της *Αίθουσας του Μεγάλου Συμβουλίου* στο *Palazzo Ducale* της Βενετίας.²¹

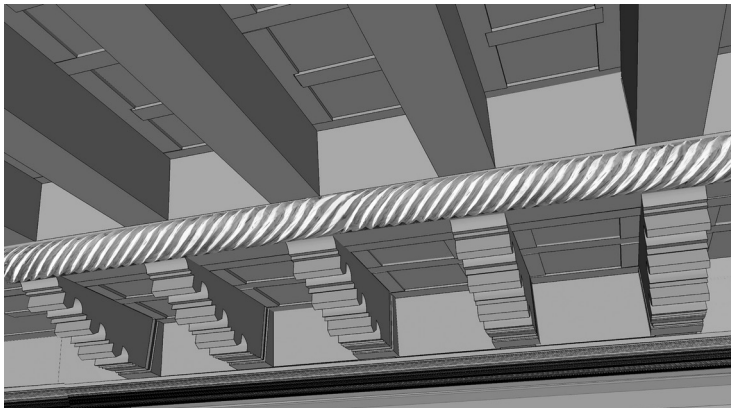
Εικόνα 10:
Προοπτική αναπαράσταση της οροφής που διαμορφωνόταν κάτω από το ενετικό πάτωμα του ορόφου με τα φατνώματα, τους κοσμήτες και τα φουρούσια.

19 δοκοί με τα αντίστοιχα φουρούσια τους αποκόπηκαν κάποια στιγμή στο παρελθόν. Σήμερα διατηρείται μόνο το τμήμα που βρίσκεται μέσα στην τοιχοποιία του νότιου τοίχου, ενώ από το βόρειο τοίχο σώζονται μόνο οι δοκοθήκες τους. Η λεπτομερής αποτύπωση και μελέτη των παραπάνω στοιχείων οδήγησε σε μια τεκμηριωμένη αναπαράσταση του ενετικού πατώματος του ορόφου, η οποία αναλύεται παρακάτω (Εικ. 10).

Πρόκειται για μια σύνθετη κατασκευή, η οποία εξυπηρετούσε τόσο λειτουργικούς όσο και αισθητικούς σκοπούς (Εικ. 11). Η εσωτερική ξυλοδεσιά της δεύτερης στάθμης διέτρεχε τις μακρές πλευρές της αίθουσας κάτω από τα φουρούσια, ενώ η όψη της διαμορφωνόταν με κυμάτιο που εξείχε από τον τοίχο. Έτσι το ξύλινο αυτό στοιχείο αφενός χρησίμευε για τη στήριξη των φουρουσιών στην τοιχοποιία και αφετέρου είχε διακοσμητικό ρόλο. Ένα μικρό τμήμα αυτού του κοσμήτη σώθηκε *in situ* κάτω από το φουρούσι της δωδέκατης δοκού (Εικ 9β). Οι δοκοί δεν εδράζονταν απευθείας στα φουρούσια, καθώς μεταξύ των δύο αυτών στοιχείων μεσολαβούσε ένα κενό 5 με 8 εκ. Το κενό αυτό, το οποίο δεν ήταν ορατό, προέκυψε από την παρεμβολή της τρίτης ξυλοδεσιάς και εξυπηρετούσε την τοποθέτηση μιας διακοσμητικής φατνωματικής κατασκευής στη στάθμη των φουρουσιών.²⁰ Επιπλέον, στο κενό ανάμεσα στο άκρο του φουρουσιού και την υπερκείμενη δοκό ήταν τοποθετημένος ένας δεύτερος ανάγλυφος κοσμήτης, με ημικυκλική διατομή διαμέτρου 6 εκ. Η εμπρόσθια όψη του έχει ελικοειδή μορφή, η οποία ταυτίζεται με γνωστά ενετικά πρότυπα (Sala del Piovego στο Palazzo Ducale, Ca' Foscari και αλλού). Τμήμα του κοσμήτη αυτού αποκαλύφθηκε ενσωματωμένο σε δεύτερη χρήση στο πάτωμα του οθωμανικού ορόφου (Εικ 10).

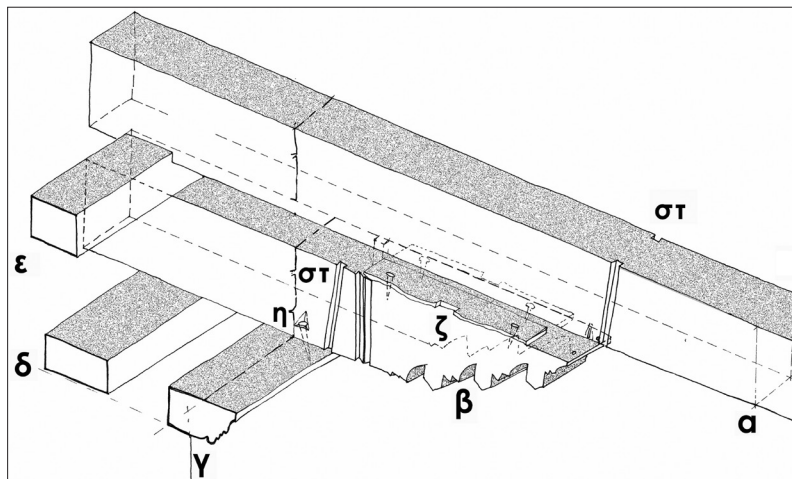
Εικόνα 11: Αποτύπωση των σωζόμενων υπολειμμάτων του ενετικού πατώματος (νότιο άκρο 12^{ης} δοκού από ανατολικά, με το φουρούσι της και τις ξυλοδεσιές έδρασής τους) α. δοκός β. φουρούσι γ. ξυλόγλυπτος κοσμήτης - ξυλοδεσιά δ. εσωτερική ξυλοδεσιά έδρασης φουρουσιού ε. εσωτερική ξυλοδεσιά ανάμεσα στο φουρούσι και τη δοκό στ. γλυφές για τοποθέτηση *pettenelle* ζ. υπολείμματα *cantinelle* παράλληλα προς τις δοκούς η. τριγωνική γλυφή για πλάγια ήλωση φουρουσιού με ξυλοδεσιά.

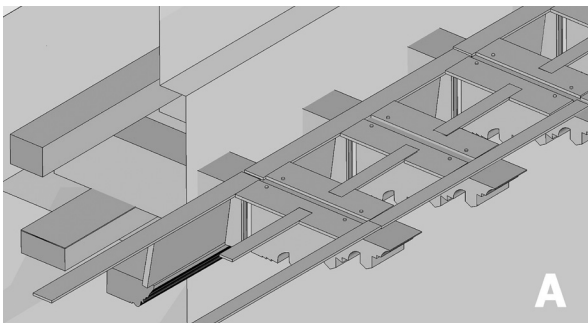
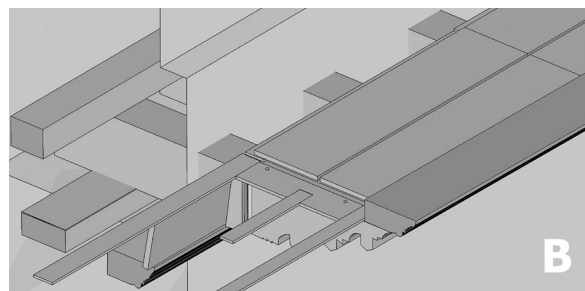
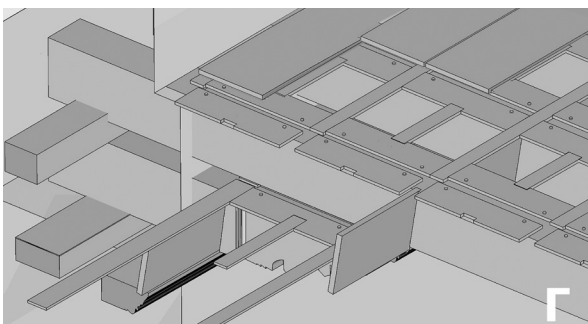
Εικόνα 12:
Η αναπαράσταση του πατώματος σε τρία στάδια: α. Τοποθέτηση *cantinelle* πάνω από τα φουρούσια και *pettenelle* στο κενό μεταξύ των φουρουσιών. β. Τοποθέτηση σανιδώματος και σπειροειδούς κοσμήτη πριν την τοποθέτηση των δοκών, για την ολοκλήρωση των φατνωμάτων στο επίπεδο των φουρουσιών. γ. Τοποθέτηση δοκών, *pettenelle* ανάμεσα στις δοκούς και *cantinelle* και εν τέλει του σανιδώματος του πατώματος.

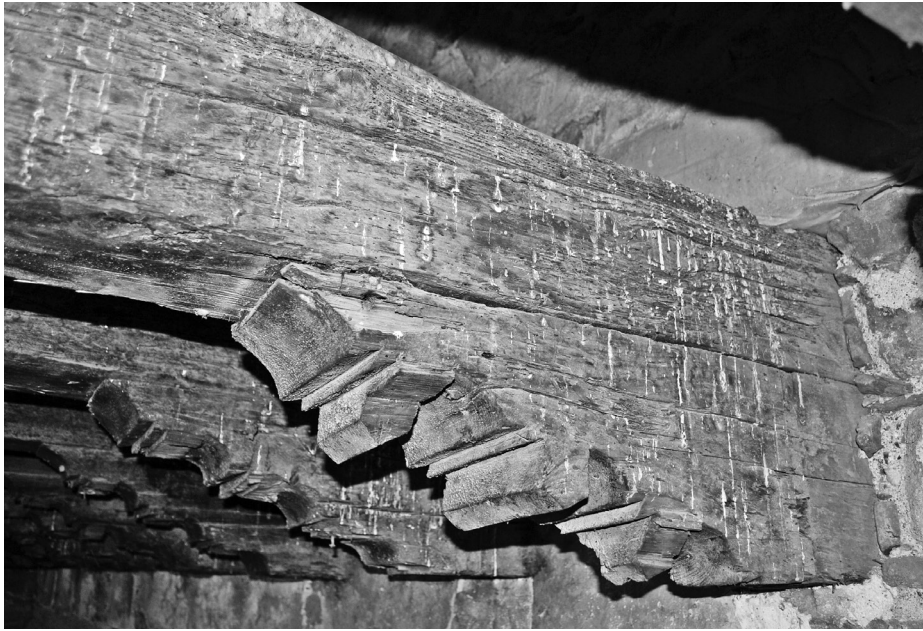
Εικόνα 13: Φουρούσι και δοκός της ανώτερης στάθμης (οροφής του ορόφου), όπου τα δύο ξύλινα στοιχεία είναι σε επαφή.

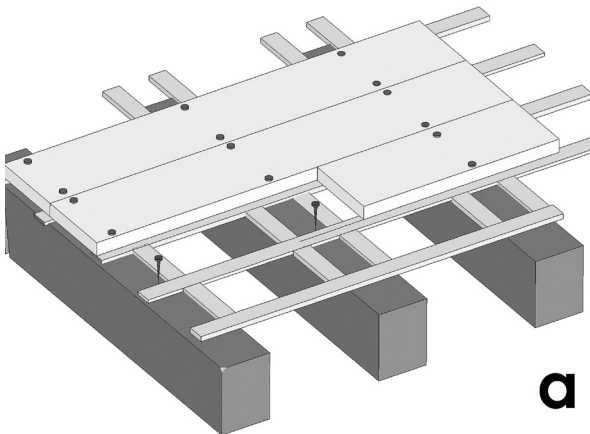
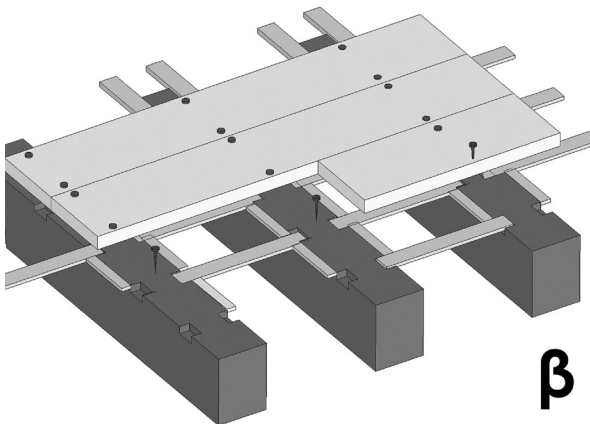
Εικόνα 14: Οι δύο τρόποι τοποθέτησης *cantinelle* και σανιδώματος στα «γοθτικά πατώματα» κατά Menichelli και Scarrin (ανασχεδιασμός).

Κατά τον ύστερο Μεσαίωνα στη Βενετία τα πατώματα αυτού του τύπου κατασκευάζονται αποκλειστικά με δύο τρόπους (Εικ. 14). Στον πρώτο, πρωιμότερο και ευρύτερα διαδεδομένο κατά το διάστημα 1300-1425 τρόπο, οι *cantinelle* καρφώνονται απευθείας στις άνω επιφάνειες των δοκών. Οι εγκάρσιες προς τις δοκούς είναι συνεχείς, ενώ οι παράλληλες τοποθετούνται σε τμήματα ανάμεσά τους. Στη συνέχεια, ένα μονό σανίδωμα καρφώνεται πάνω στις *cantinelle*. Το μειονέκτημα αυτής της μεθόδου είναι η κακή έδραση του σανιδώματος στις δοκούς, εφόσον παρεμβάλλονται οι *cantinelle*. Το πρόβλημα αυτό από το 1400 περίπου οδήγησε σε μια καινοτομία: στην τοποθέτηση των *cantinelle* μέσα σε εγκοπές στις άνω ακμές των δοκών. Αυτός είναι και ο δεύτερος τρόπος κατασκευής, ο οποίος συνυπήρχε για κάποιο διάστημα με τον πρώτο και κυριάρχησε περίπου ως το 1550.²⁴

Όσον αφορά στο υπό μελέτη κτήριο της Χαλκίδας, είμαστε σε θέση να παρατηρήσουμε ότι το πάτωμα του πρώτου ορόφου κατασκευάστηκε με την πρώτη μέθοδο (Εικ. 14α). Το συμπέρασμα αυτό συνάγεται από το γεγονός ότι δεν υπάρχουν εγκοπές. Επίσης, στην άνω επιφάνεια των σωζόμενων δοκών εντοπίστηκαν θέσεις ηλώσεων. Εκείνες που βρίσκονται στο μέσον του πλάτους των δοκών θα μπορούσαν να αντιστοιχούν στις θέσεις των σανίδων του πατώματος, ενώ εκείνες που είναι πολύ κοντά στις ακμές, στις θέσεις των παράλληλων προς τις δοκούς *cantinelle*. Από την άλλη, η ύπαρξη εγκοπών στις άνω ακμές των δοκών της ανώτερης στάθμης, της οροφής δηλαδή του ορόφου, υποδεικνύει την εφαρμογή της δεύτερης μεθόδου (Εικ. 14β). Με τη δένδροχρονολόγηση των δειγμάτων θα αποδειχτεί τελικά αν οι διαφορετικοί τρόποι κατασκευής, που εφαρμόστηκαν στις δύο στάθμες των πατωμάτων του κτηρίου Βαΐλου, αντιστοιχούν και σε διαφορετικές οικοδομικές φάσεις.
