Vegetasjonsendring og økologisk tilstand i etterkant av senkningen av Haukåsvatnet i Bergen

Masteroppgave i miljø- og landskapsgeografi

Universitetet i Bergen 2018

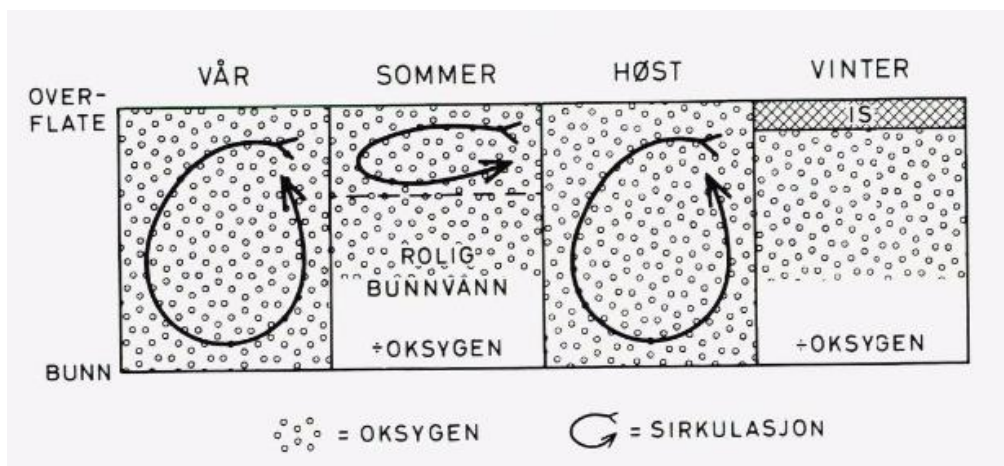
Figur 10: Innsjøens frie vannmasser viser klare sesongvariasjoner. Om høsten og våren blandes vannmassene, både ved vertikal sirkulasjon og med vindens hjelp. Vannets temperatur og oksygeninnhold er da ensartet fra topp til bunn. Figur hentet fra Økland (1983a).

I Norge og andre land i kald-tempererte soner er de fleste innsjøer *dimiktiske*, som innebærer at det dypeste vannlaget blir bragt til overflaten to ganger i året om høsten og om våren (Archibold, 1995). Om høsten vil det øverste vannlaget kjøles ned og synke ned til nivåer med tilsvarende temperatur (figur 10). Det foregår da en dyp vertikal sirkulasjon av vannmassene, der vannets temperatur og oksygeninnhold er det samme fra topp til bunn. Vannmassene er stabile gjennom vinteren, før overflatelaget igjen varmes opp om våren og setter i gang en ny sirkulasjon (Archibold, 1995).

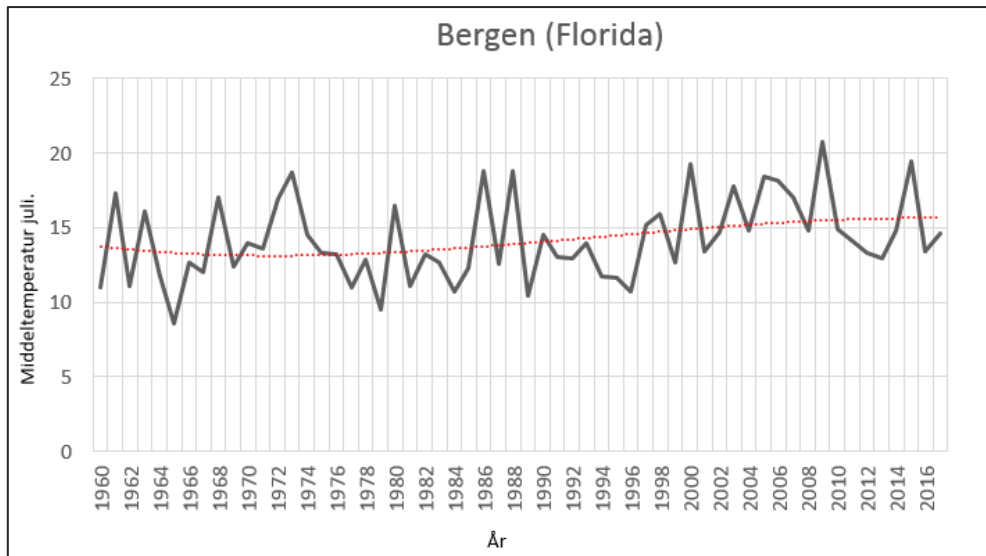
Figur 15: Middeltemperatur juli 1960-2016, Bergen. Den røde linjen viser hovedtrenden i temperaturendringene. Data fra eKlima (Meteorologisk institutt, 2018).

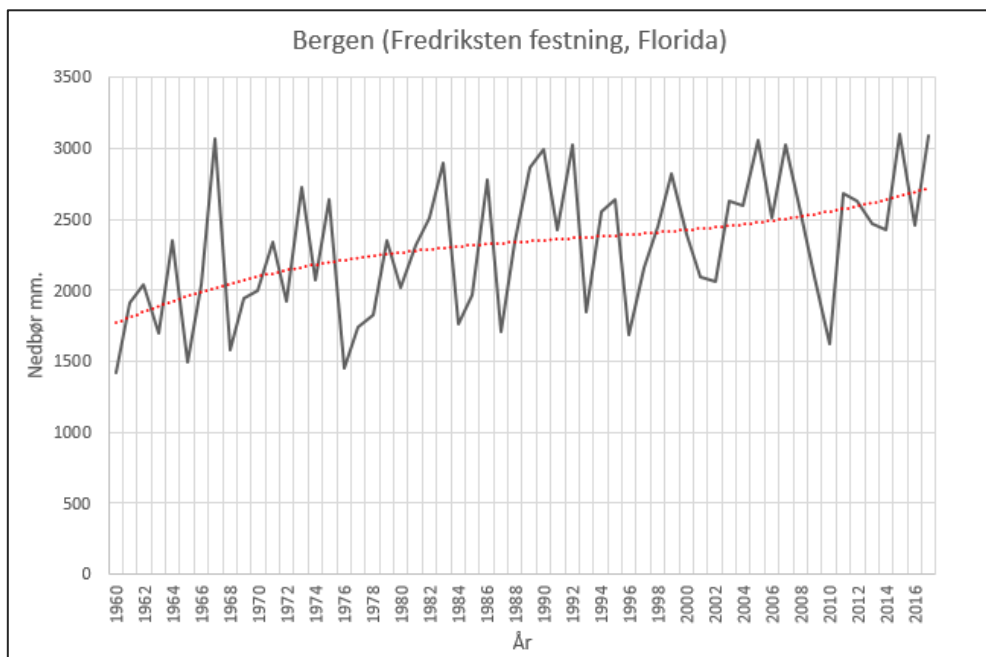
Figur 16: Årsnedbør 1960-2016, Bergen. Den røde linjen viser hovedtrenden i nedbørsmønsteret. Data fra eKlima (Meteorologisk institutt, 2018).

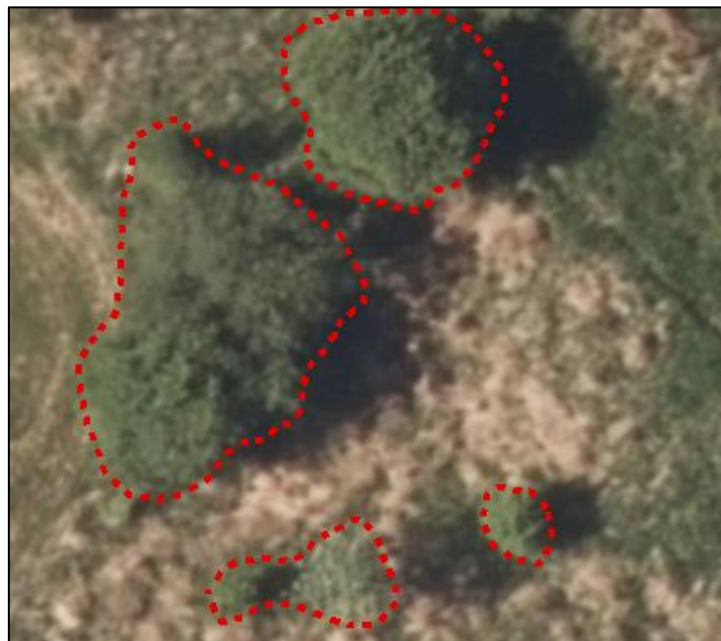
Figur 18: Figuren viser trekroner sett ovenfra, med kroneperiferien tegnet inn som rød stiplet linje.

1AG-A Total tresjiktsdekning: Det som skal registreres er den totale dekingen i tresjiktet, som anslås som prosentandelen av polygonets areal som ligger innenfor trærnes kroneperiferi (figur 18). Dette gjelder også for åpninger i bladverket som er innenfor trekronens yttergrense. (Halvorsen & Bratli, 2017). Variablene er angitt på A9-måleskalaen (tabell 5). Variabelen er benyttet for alle kartleggingsenheter der trær opptrer, men er mest relevant for de arealer som før senkningen av vannet hadde ikke hadde tresjikt. Ifølge Bryn & Halvorsen (2015) skal tresjiktsdekningen anslås som et estimat ved vertikalprojeksjon. Tresjiktsdekningen er derfor anslått både ved flybildetolkning og feltbefaring.

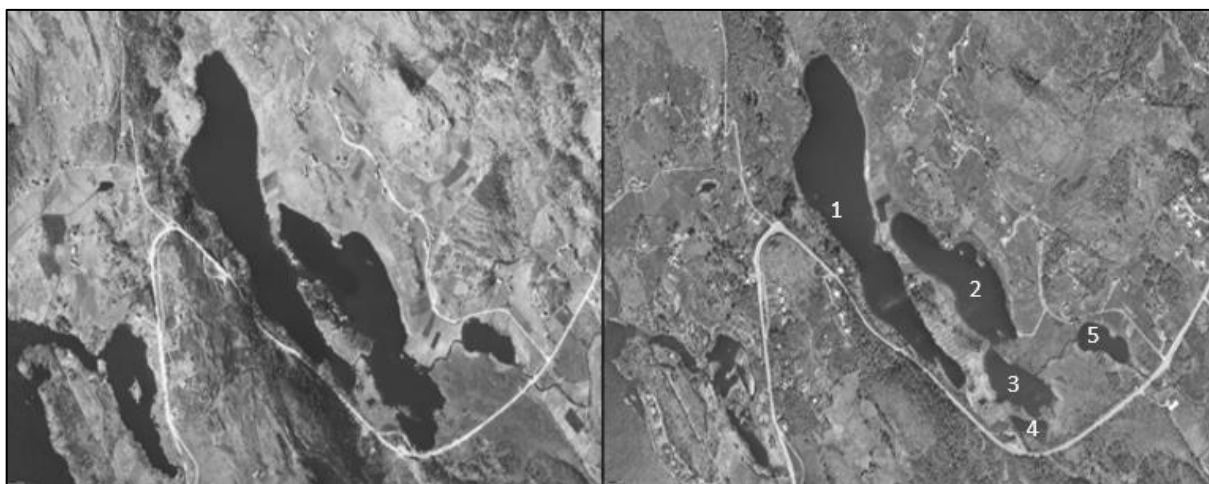
Figur 21: Til venstre: Haukåsvatnet, Kipevatnet og Kråvatnet før senkning (1951). Til høyre: Haukåsvatnet (1), Kipevatnet (2), Nedre Kipevatn (3), Indre Kipevatn (4) og Kråvatnet (5) etter senkning (1970).

I 1955 begynte derfor planene om en kanalisering av Haukåselva (den gangen kalt Teiglona), som ville resultere i en senkning av vannet. Johan Haukås (faren til Kjell) og herredsağronomen Sem Varhaug var blant noen av dem som tok initiativ til senkningen, på vegne av Åsane jordstyre. Disse fikk i oppdrag å ordne med søknad om pengetilskudd, innhente pristilbud på kanaliseringsarbeidet og ellers ta seg av inn- og utbetalinger for arbeidet (Åsane Formannskap, 1958). Til kanaliseringsarbeidet gav Åsane kommune en pengestøtte som utgjorde 20 % av kostnadsoverslaget. Resten av kostnadene skulle fordeles på interessentene, totalt 18 bruk (Åsane formannskap, u.å.). I følge Kjell Haukås skulle vannet opprinnelig senkes med 1,75 meter, men dette hadde de ikke midler til. Kanaliseringsarbeidet var ferdig i 1959, og vannet var blitt senket med ca. 1 meter (Kjell Haukås ved pers. med., 2017). Senkningen resulterte i nye landområder som skapte et tydeligere skille mellom Haukåsvatnet og Kipevatnet, og Kipevatnet fikk to avsnørte deler – Nedre Kipevatn og Indre Kipevatn (figur 21).

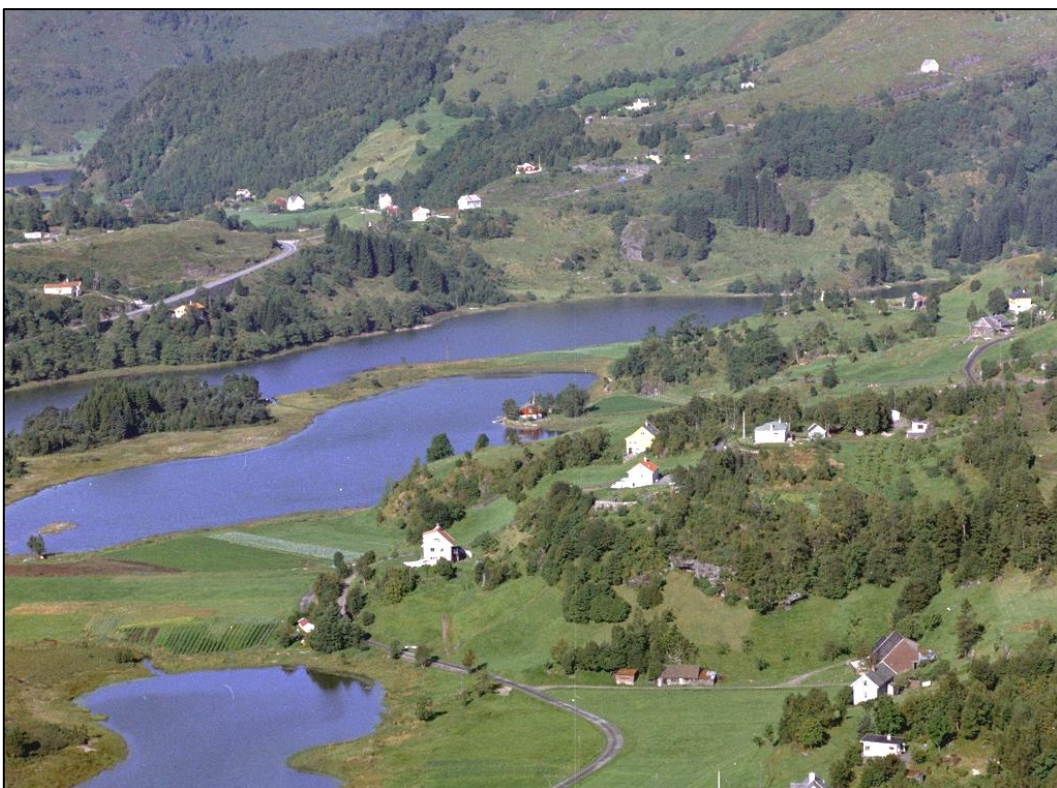
Figur 22: Kråvatnet (fremst), Kipevatnet og Haukåsvatnet etter senkningen, sett fra øst 1961. Mellom Kråvatnet og Kipevatnet er jordbruksarealer som ble mer produktive etter senkningen. (Universitetet i Bergen, 2018).

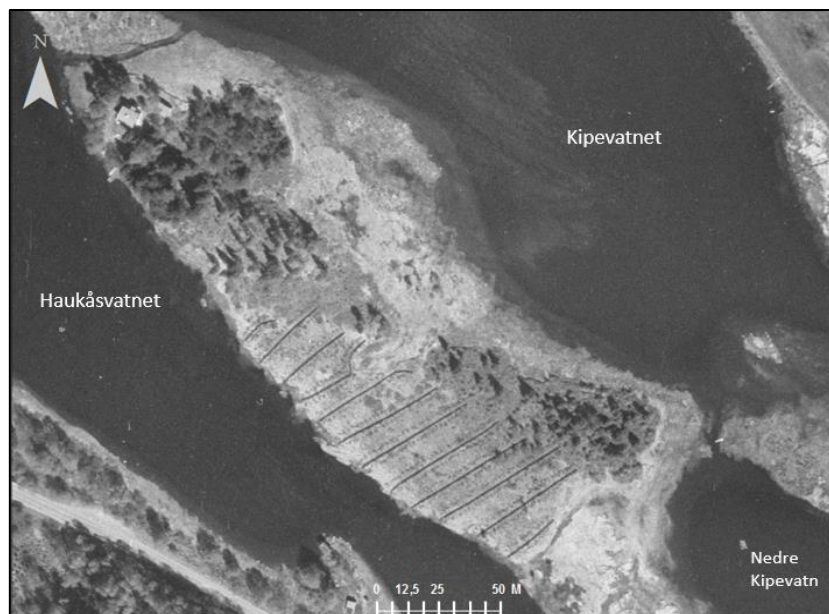
Figur 24: Sponga mellom Haukåsvatnet og Kipevatnet før senkning, 1951.

Figur 25: Sponga mellom Haukåsvatnet og Kipevatnet etter senkning, 1966. Grøftespor kan tydelig observeres.

Sponga mellom Haukåsvatnet og Kipevatnet er et av de områdene hvor det, ut i fra flybildet, tydeligst fremstår at vannet har blitt senket (figur 24 og 25). I figur 25 kan man se at det i 1966 er dype spor som går i sør-vestlig retning ut mot Haukåsvatnet. I følge Lars Haukås ble det etter senkningen grøftet på Sponga for å plante gran. Som figur 24 viser var det allerede før senkningen plantet grantrær i nord- og sør-enden av Sponga. Det var et håp om at en grøfting av myra etter senkningen ville gjøre det mulig å plante flere trær her. Grantrærne vokste seg imidlertid aldri store nok fordi forholdene fortsatt var for fuktige. Grøftingen var derfor ikke særlig vellykket (Lars Haukås ved pers. med., 2017).

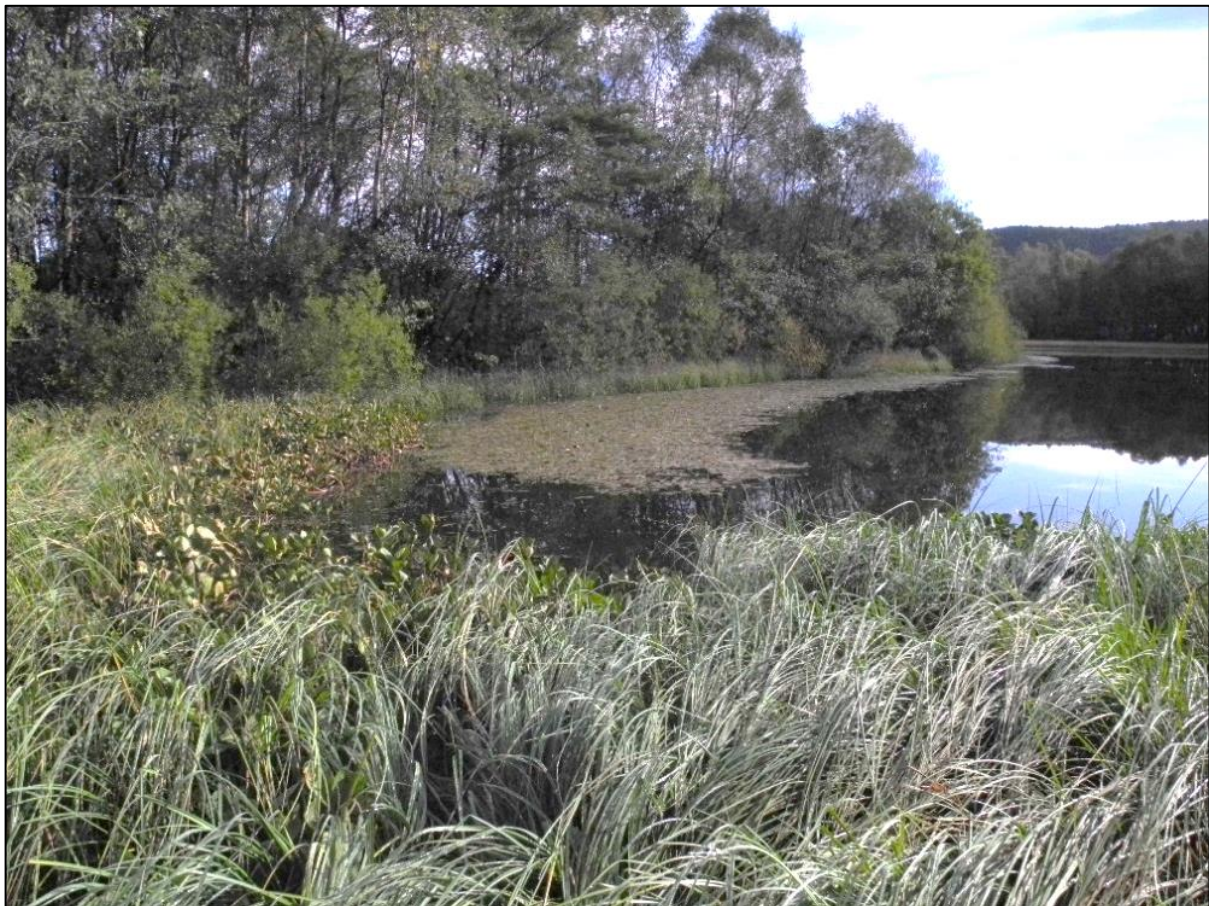
Figur 32: Kalkfattig helofyttsump.

Sumpvegetasjon forekommer i lange, mer eller mindre oppstykkede belter i strandkanten i alle vannene, med varierende bredde. Flaskestarr *Carex rostrata* er dominerende i alle kartleggingsenhetene, og i Kipevatnet og nedre Kipevatn forekommer også trådstarr i stor grad. Ellers opptrer strandrør *Phalaris arundinaceai*, elvesnelle *Equisetum fluviatile*, trådstarr *Carex lasiocarpa* bukkeblad *Menyanthes trifoliata* og myrhatt *Comarum palustre* i varierende mengde i sumpene. Forekomsten av elvesnelle var størst i Haukåsvatnet og Kipevatnet, der den opptrådte i oppstykkede tynne belter utenfor flaskestarrene. I Kråvatnet og Kipevatnet ble også sverdlilje *Iris pseudacorus* observert enkelte steder. Strandrør forekom hyppigst på østsiden av Haukåsvatnet og Kipevatnet, gradvis i overgangen mellom de gamle jordbruksarealene og helofyttsumpen.

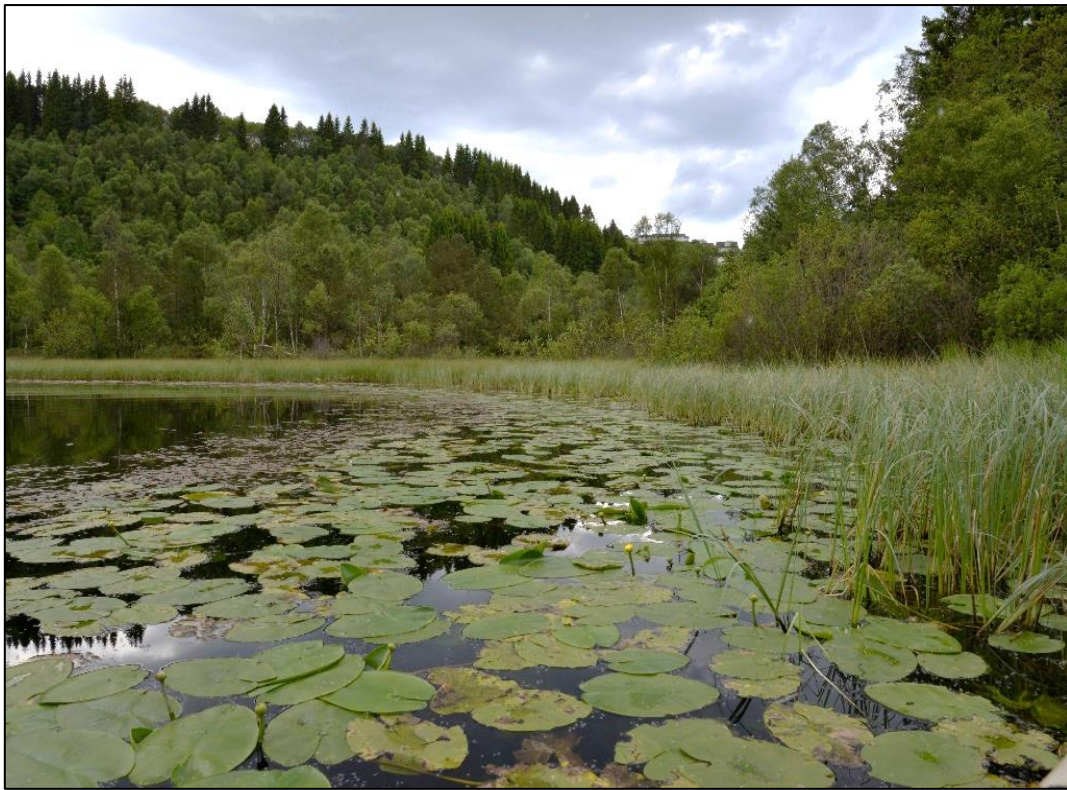
Figur 33: Flytebladsvegetasjon - Nøkkerose- og vanlig tjønnaks-utforming (P2-bc),

Flytebladsvegetasjonen opptrer, i likhet med helofyttsamfunnene, i mer eller mindre sammenhengende belter rundt vannene. Som naturtypekartet (figur 31) viser, er naturtypen mer fraværende i Haukåsvatnet enn i de andre vannene, spesielt langs østsiden av den nordlige delen av vannet. Flytebladsvegetasjonen grenser mot helofyttsumpene der disse er til stede, og ellers inn til land. Artene som er observert i flytebladsbeltet er gul nøkkerose *Nuphar lutea* og vanlig tjønnaks *Potamogeton natans*. Gul nøkkerose var mer fraværende i Indre Kipevatn, som skiller seg fra de andre vannene i studieområdet ved å være mer uklart. I tillegg til disse artene er flåtegras *Sparganium angustifolium* observert i kanalen mellom Haukåsvatnet og Kipevatnet, samt mellom Kipevatnet og Kråvatnet. Figur 34 viser den typiske vegetasjonssoneringen for flytebladsvegetasjon og helofyttsump i studieområdet.

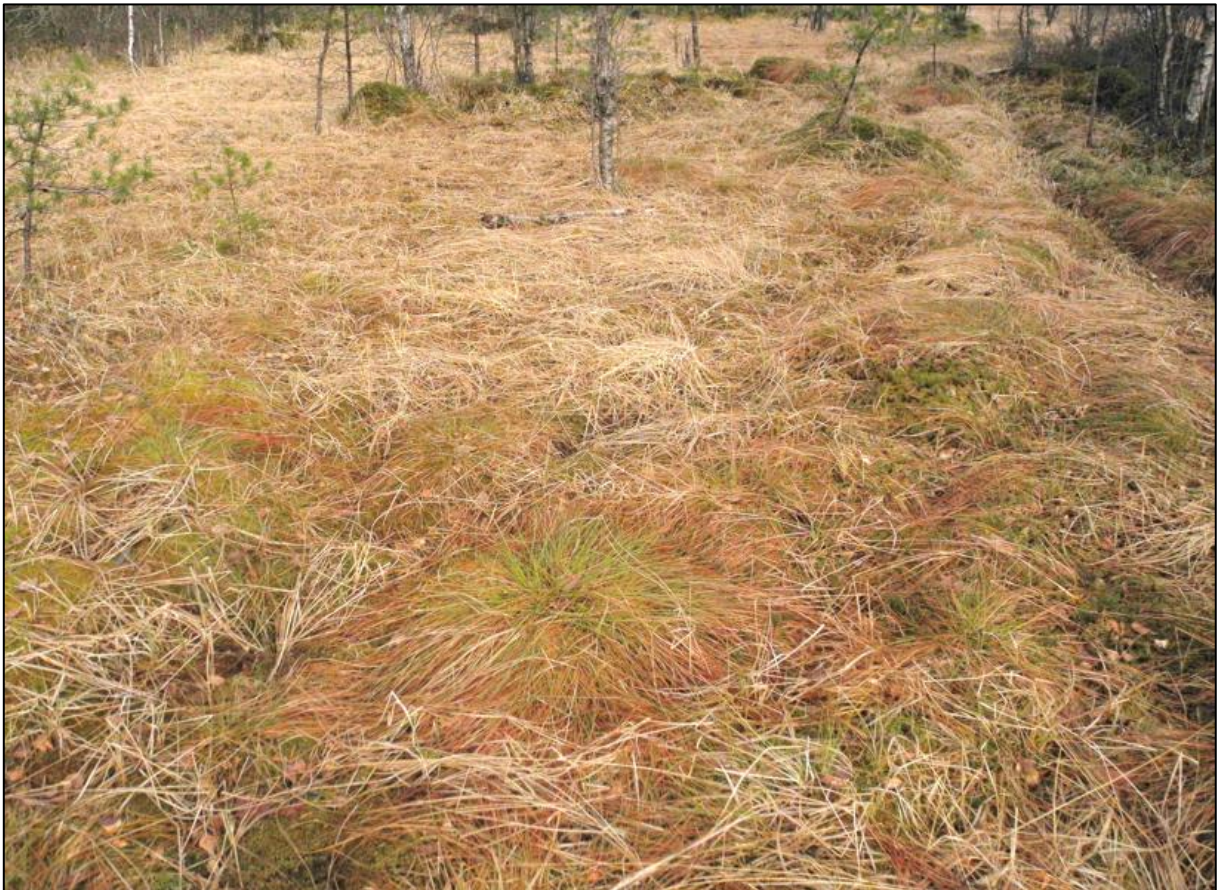
Figur 35: Svært og temmelig kalkfattige myrflater (V1-C-1).

På sørvestsiden av Kipevatnet og Nedre Kipevatn opptrer denne naturtypen som en gradvis overgang mellom helofyttsumpen og myrkant/myr- og sumpskogsmark, ofte i form av flytematter nærmest sumpene. Her er et feltsjikt med dominans av hovedsakelig flaskestarr og trådstarr, i tillegg til enkelte forekomster av myrull *Eriophorum Sp.* Bunnsjiktet består heldekkende av ulike typer mose, henholdsvis ulike torvmoser *Sphagnum Sp.*, bjørnemose *Polytrichum Sp.* og heigråmose *Racomitrium lanuginosum*. Flaskestarr blir mer dominerende nærmere helofyttsumpen. Tresjiktet er enten fraværende eller meget spredt (AG-A 2), med små individer av dunbjørk *Betula pubescens* og furu *Pinus sylvestris*. Kartleggingsenheten på nordsiden av Kipevatnet er kun dominert av flaskestarr og trådstarr, med et tynt lag av torvmoser i bunnsjiktet som ofte var oversvømmet av vann.

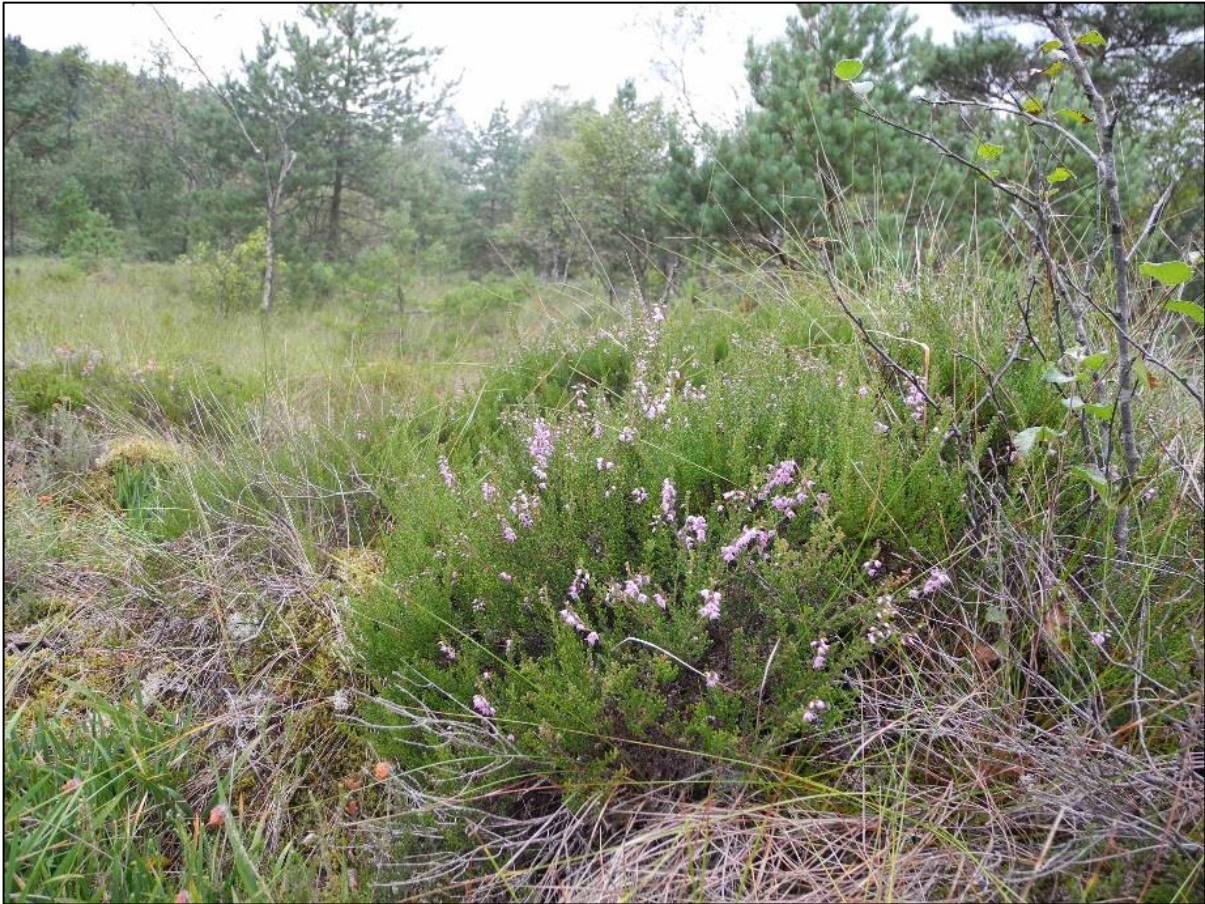
Figur 36: Svært og temmelig kalkfattig myrkant (VI-C-5) med røsslyng.

Naturtypen opptrer sør for Kråvatnet og langs vestsiden av Nedre Kipevatn på arealer som er forholdsvis tuepregede. Artssammensetningen skiller seg fra myrflaten ved at det er større innslag av arter typisk for fastmark. Forholdene er også tørrere. Her er et tynt busksjikt av pors *Myrica gale* og einer *Juniperus communis*, mens blåbær *Vaccinium myrtillus*, blokkebær *Vaccinium uliginosum*, skrubbær *Cornus suecica*, røsslyng *Calluna vulgaris*, klokkeling *Erica tetralix* og bjønnskjegg *Trichophorum cespitosum* er arter som inngår i feltsjiktet. Bunnsjiktet er i stor grad preget av ulike torvmoser, spesielt mellom tuene. I begge kartleggingsenhetene er et middels tett tresjikt (1AG-A 4) dominert av furu og dunbjørk, med innslag av rogn *Sorbus aucuparia*. Trærne er sjeldent over tre meter høye.

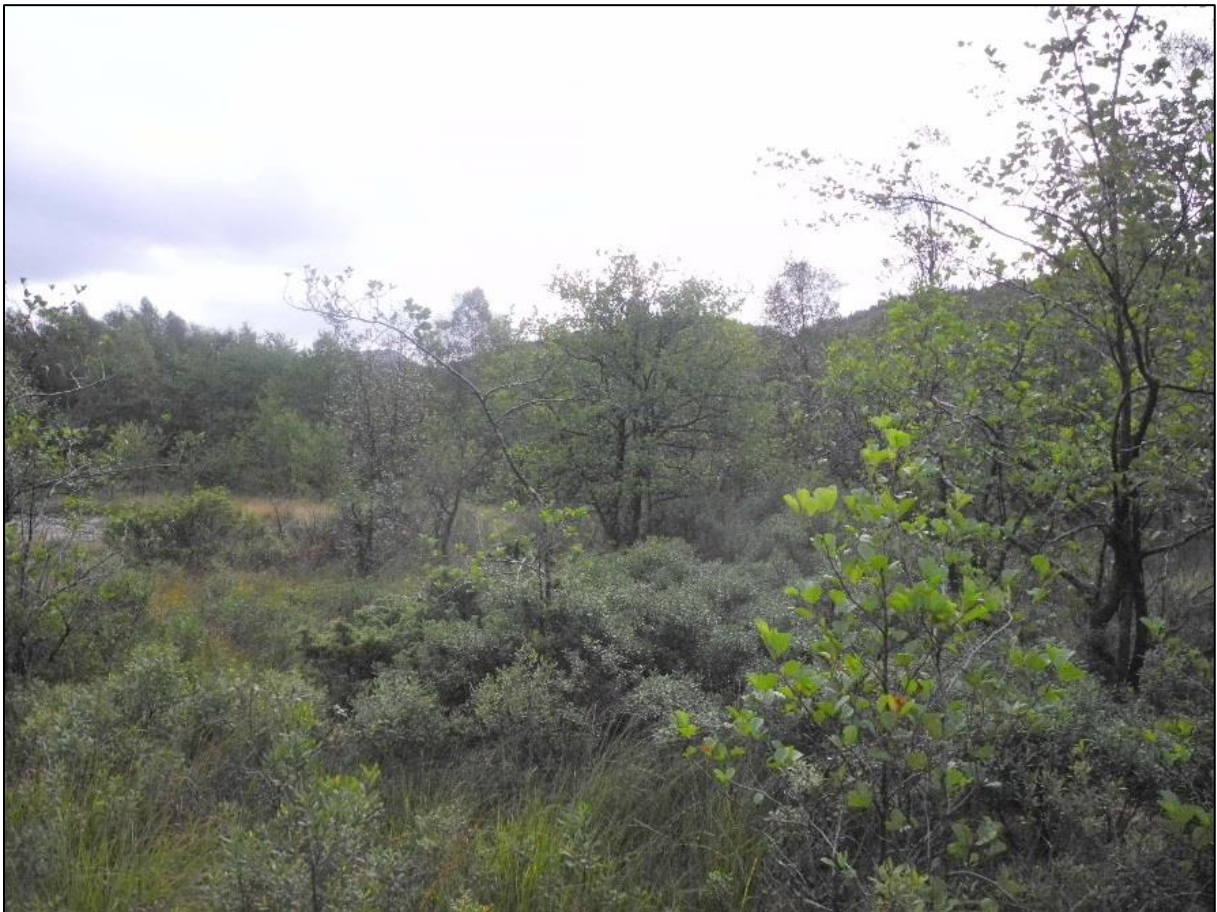
Figur 37: Kalkfattig og intermediær myr- og sumpskogsmark (V2-C-1).

Denne naturtypen opptrer som skogkledd myr med et middels til relativt tett tresjikt (1AG-A 5-6) dominert av svartor *Alnus glutinosa* og dunbjørk med innslag av furu og rogn. Trærne varierer i størrelse, men de fleste er under 3 meter høye. I busksjiktet, som er relativt tett, opptrer hovedsakelig pors. Terrenget er flatt og stedvis tuete. Naturtypen forekommer ved siden av myrflate og myrkant, samt nær helofyttsumper i sørlige deler av studieområdet (figur 31). Feltsjiktet er flekkvis og dominert av graminider, henholdsvis flaskestarr og bjønnskjegg, og på tuene vokser blåbær og blokkebær. Bunnsjiktet består hovedsakelig av ulike torvmoser. Kartleggingsenheten på Sponga mellom treplantasjene har større innslag av bartrær, ettersom denne gradvis har overgang til den grøftede myra (V12) hvor det er plantet gran.

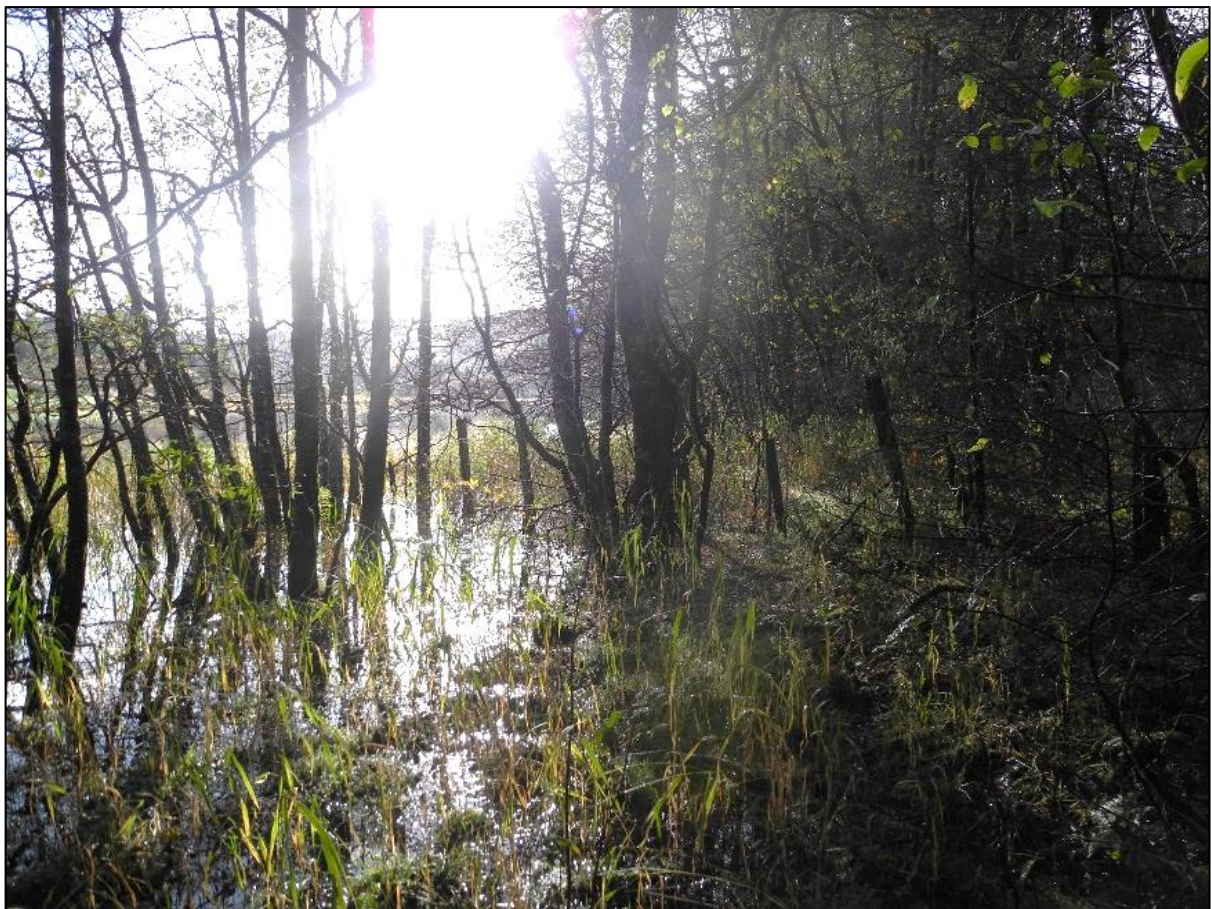
Figur 38: Kalkfattig og intermediær strand- og sumpskogsmark (V8-C-1). Haukåsvatnet nord.

Dette er løvskoger i strandkanten ved vannet med høyt stagnerende vann. Naturtypen opptrer mer eller mindre rundt alle vannene i smale belter, ofte som en sone mellom annen våtmark (eller fastmark) og helofyttsumpen, altså i svært fuktige forhold. Ved høy vannføring stod samtlige trær med vann over røttene. Tresjiktet er i alle kartleggingsenheter gjennomgående tett (1AG-A 8) og består hovedsakelig av svartor, med stedvis innslag av rogn og selje *Salix caprea*. Der busksjikt opptrer er det ørevier *Salix aurita* som dominerer. I feltsjiktet er det registrert flaskestarr, strandrør og myrhatt.

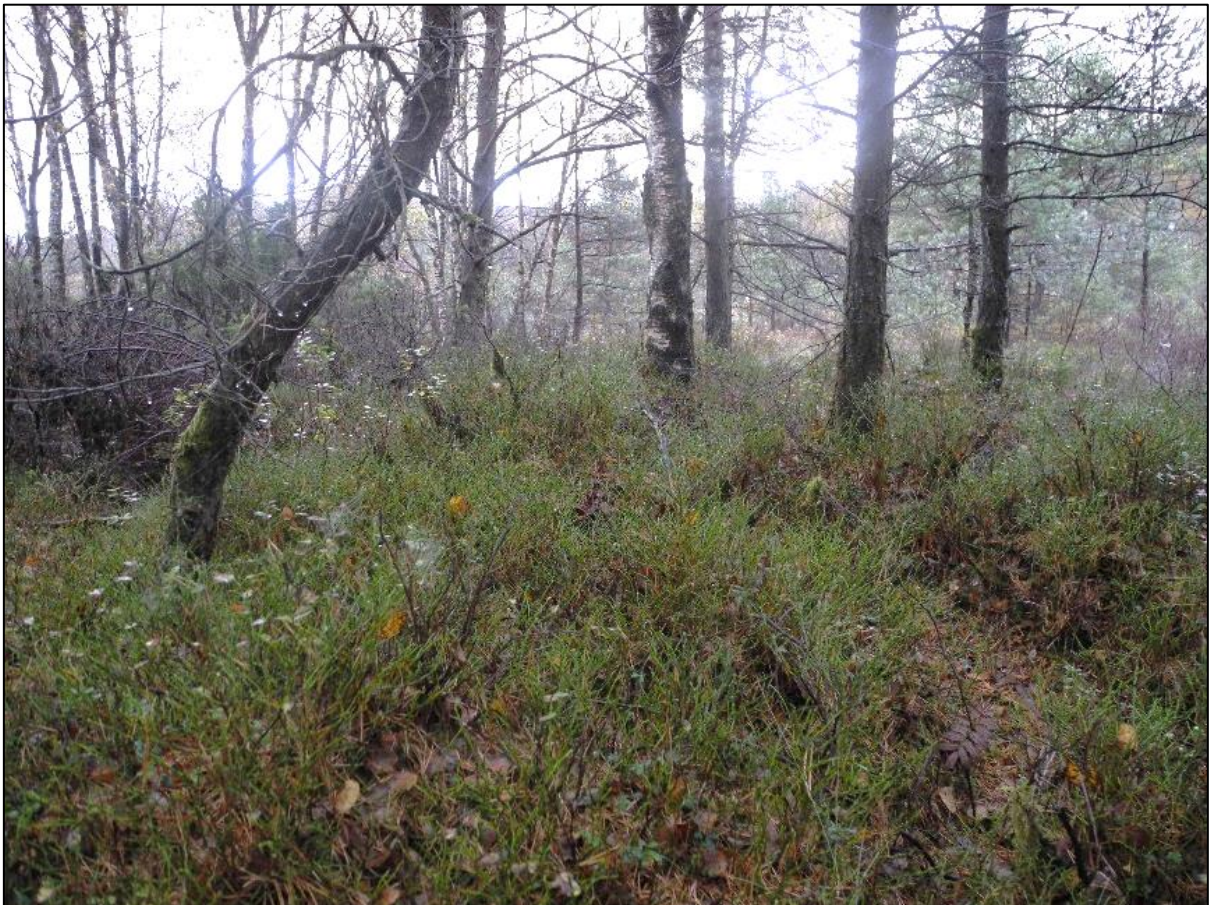
Figur 39: Blåbærskog (T4-C-1) på forhøyning i myrkant-landskap.

Naturtypen opptrer på små koller sør i området mellom myrkantene og myr- og sumpskogsmark, samt på Sponga. På Sponga er tresjiktet tynt (1AG-A 3), og flere stubber tilsier at det har vært hogst her. I de andre kartleggingsenhetene er tresjiktet relativt tett (AG-A7-8) og består hovedsakelig av dunbjørk og furu, men enkelte individer av rogn forekommer også. Busksjiktet er tynnere, og består hovedsakelig av einer. Terrenget er tuete og forholdene er tørrere enn omgivelsene nedenfor forhøyningene i myrkantlandskapet. Antall arter i feltsjiktet er begrenset med dominans av blåbær og blokkebær. Smyle *Avenella flexuosa* forekommer også.

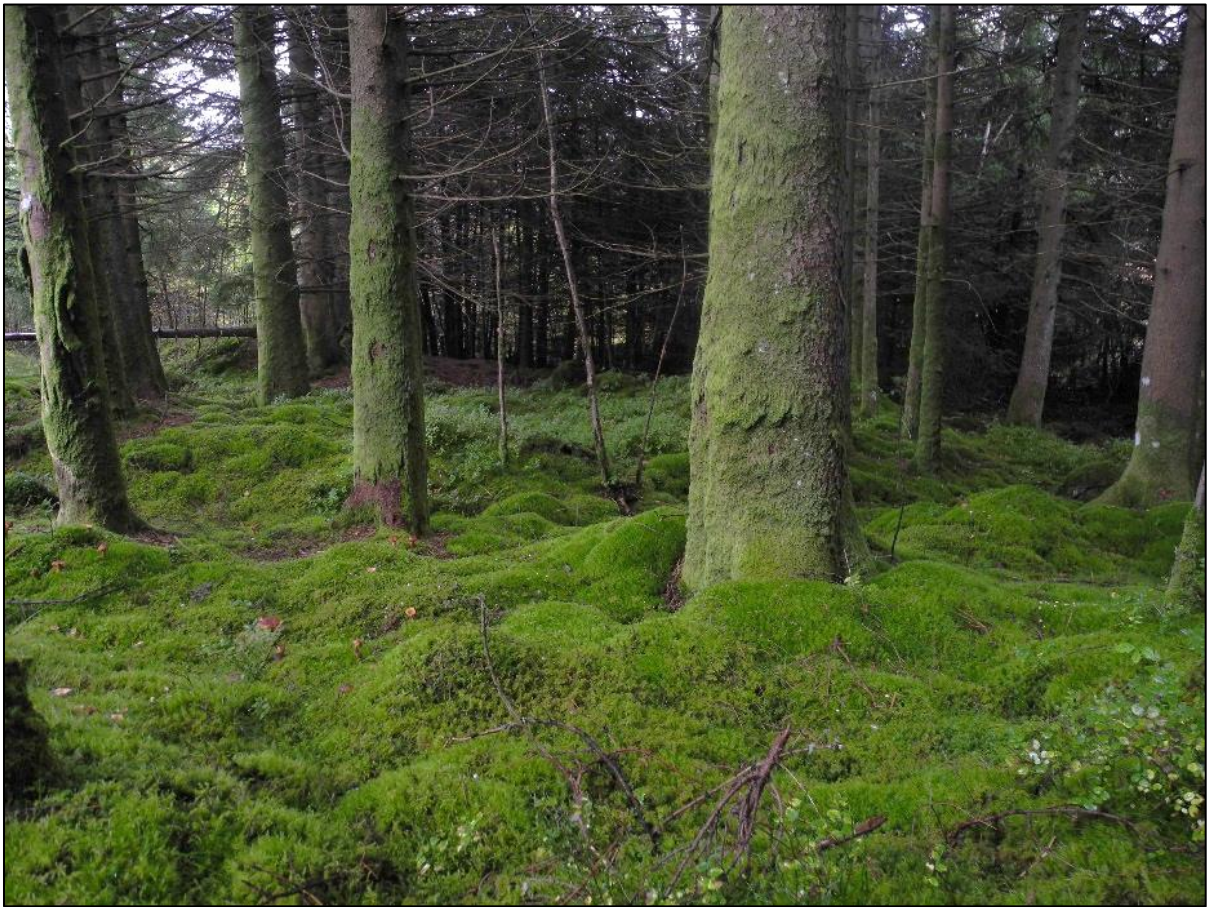
Figur 40: Plantasjeskog på Sponga (T38-C-1).

Rundt i studieområdet er det flere små granplantefelt, hvor det vokser norsk gran *Picea abies*. Bunnvegetasjonen varierer mellom de forskjellige feltene. Feltet ovenfor Kipevatnet har lite eller tilnærmet fraværende bunnsjikt, og strø fra trærne dekker bunnen. Her er tresjiktet meget tett (1AG-A 8). Plantefeltene på forhøyningene på Sponga mellom Haukåsvatnet og Kipevatnet har et tynt feltsjikt med blåbær og tyttebær og et heldekkende bunnsjikt av ulike mosearter. Her er også tresjiktet noe mer spredt, i tillegg til at det observeres enkelte rotvelt og liggende død ved.

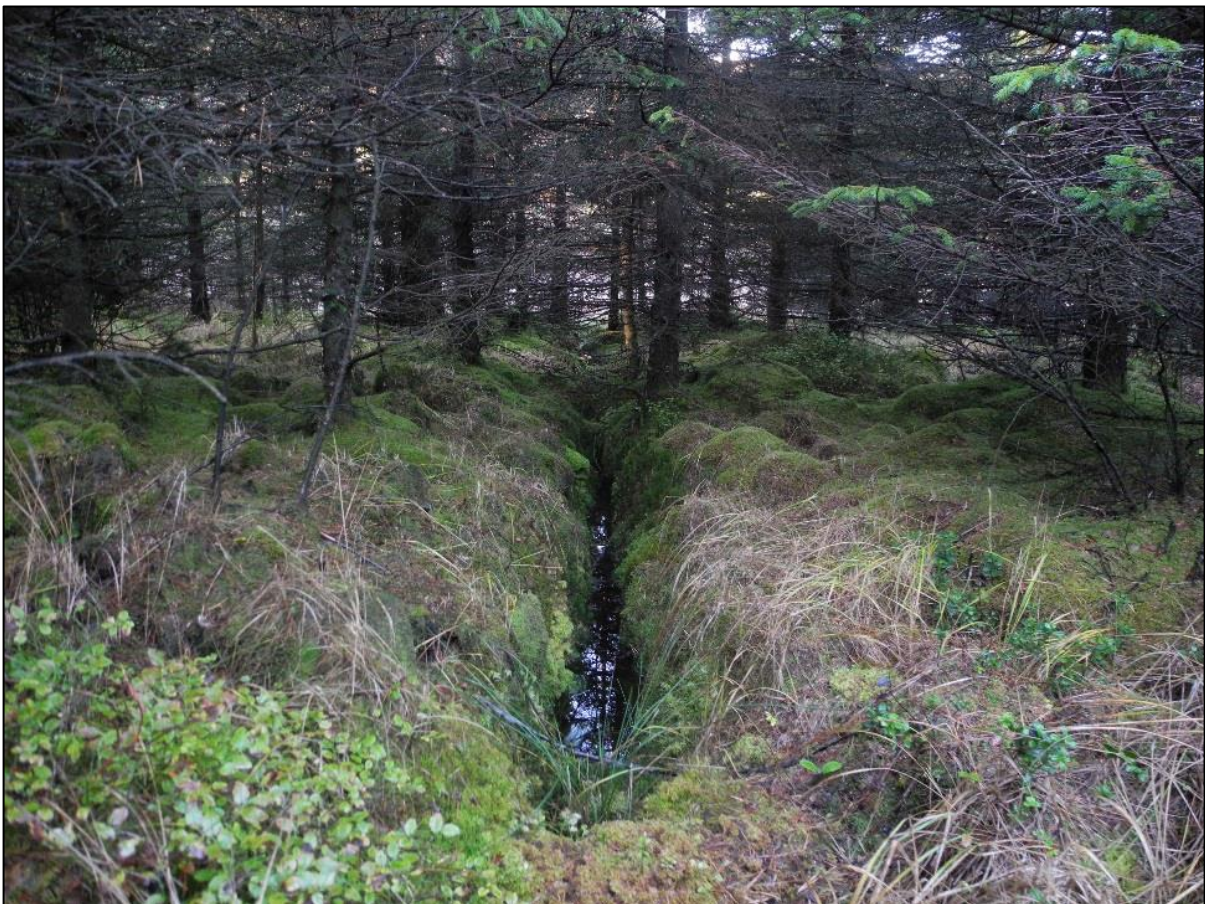
Figur 41: Grøftet torvmark (V12) med grøftingsintensitetstrinn GR-GI-4.

Naturtypen opptrer på Sponga mellom Haukåsvatnet og Kipevatnet. Terrenget er flatt, men tuete. Marka mellom tuene er stedvis fuktig, og her er blant annet enkelte innslag av torvmoser. Den nordvestlige delen av kartleggingsenheten har et tett tresjikt (1AG-A 7) bestående av sitkagran *Picea sitchensis*, som skiller seg fra de andre grantrærne på Sponga ved at de er mye lavere. Innimellom grantrærne forekommer også individer av bjørk og furu. I de sørøstlige deler av kartleggingsenheten blir tresjiktet gradvis tynnere, og får samtidig større innslag av norsk gran, furu og bjørk. Store dype spor etter grøfting kan sees i en sørvestlig retning ut mot Haukåsvatnets sørlige del. Naturtypen er vurdert med tilstandsvariabelen grøftingsintensitet 4 (GR-GI-4), som tilsier at grøftingen har gitt opphav til vesentlig endring i artssammensetning. Dette vil diskuteres videre i kap.6.

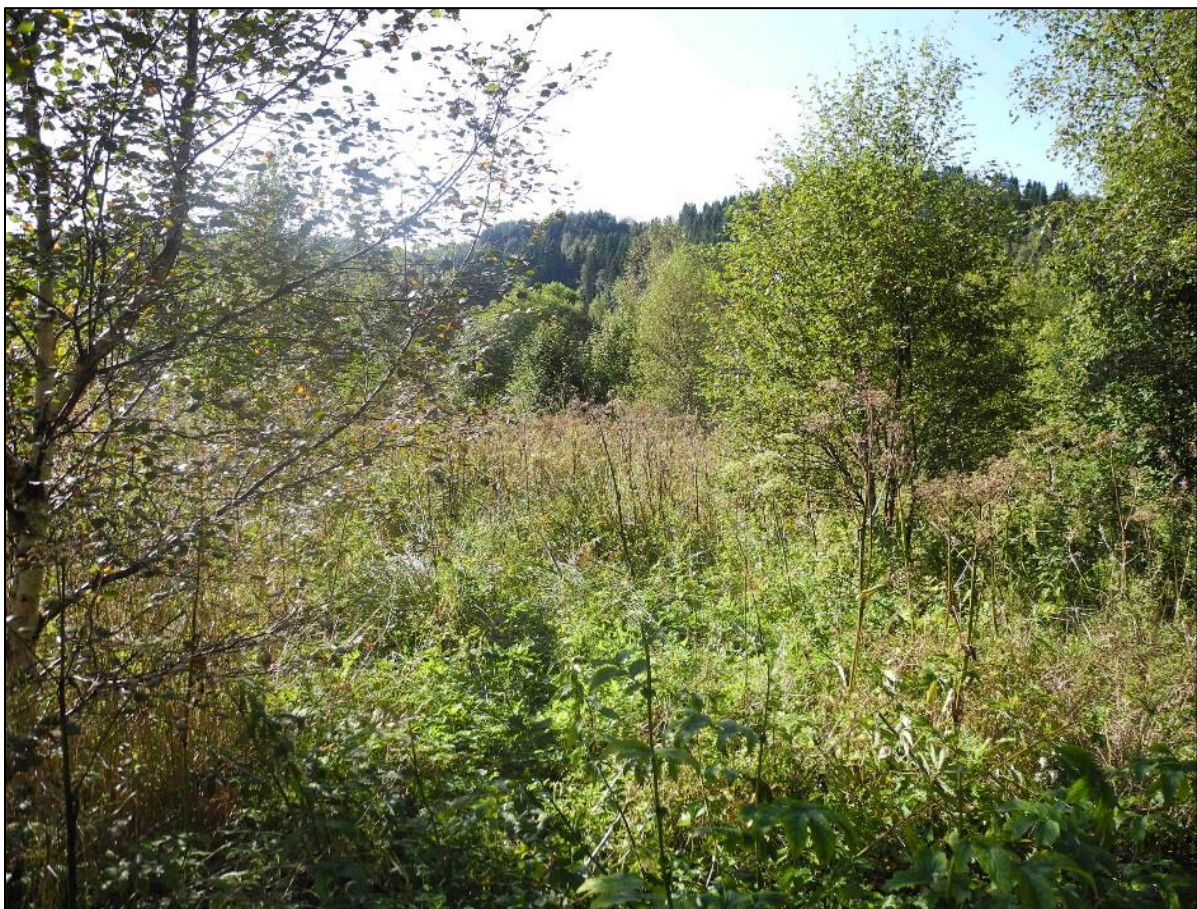
Figur 42: Åker (T44-C-1) med gjenvekstsuksesjonstilstand 7RA-SJ-4.

Det ene åkerarealet som er kartlagt i studieområdet, er lokalisert i sørenden av Kipevatnet. Arealet er brakklagt og bar derfor ingen preg av monokultur. Her ble det observert flere arter i gjenvekstsuksesjonsfasen som høymole *Rumex longifolius*, stornesle *Utrica dioica*, bringebær *Rubus idaeus*, gulddå *Galeopsis speciosa*, strandrør, geitrams *Chamerion angustifolium*, amerikamjølke *Epilobium ciliatum* og sløke *Angelica sylvestris*. I tillegg var det vokst frem flere bjørketrær, som utgjør et tresjiktstykke tilsvarende 1AG-A5. Naturtypen er vurdert til gjenvekstsuksesjonstilstand 7RA-SJ-4, som tilsier at artssammensetningen er mer lik ettersuksesjonstilstanden enn arealer i aktiv bruk.

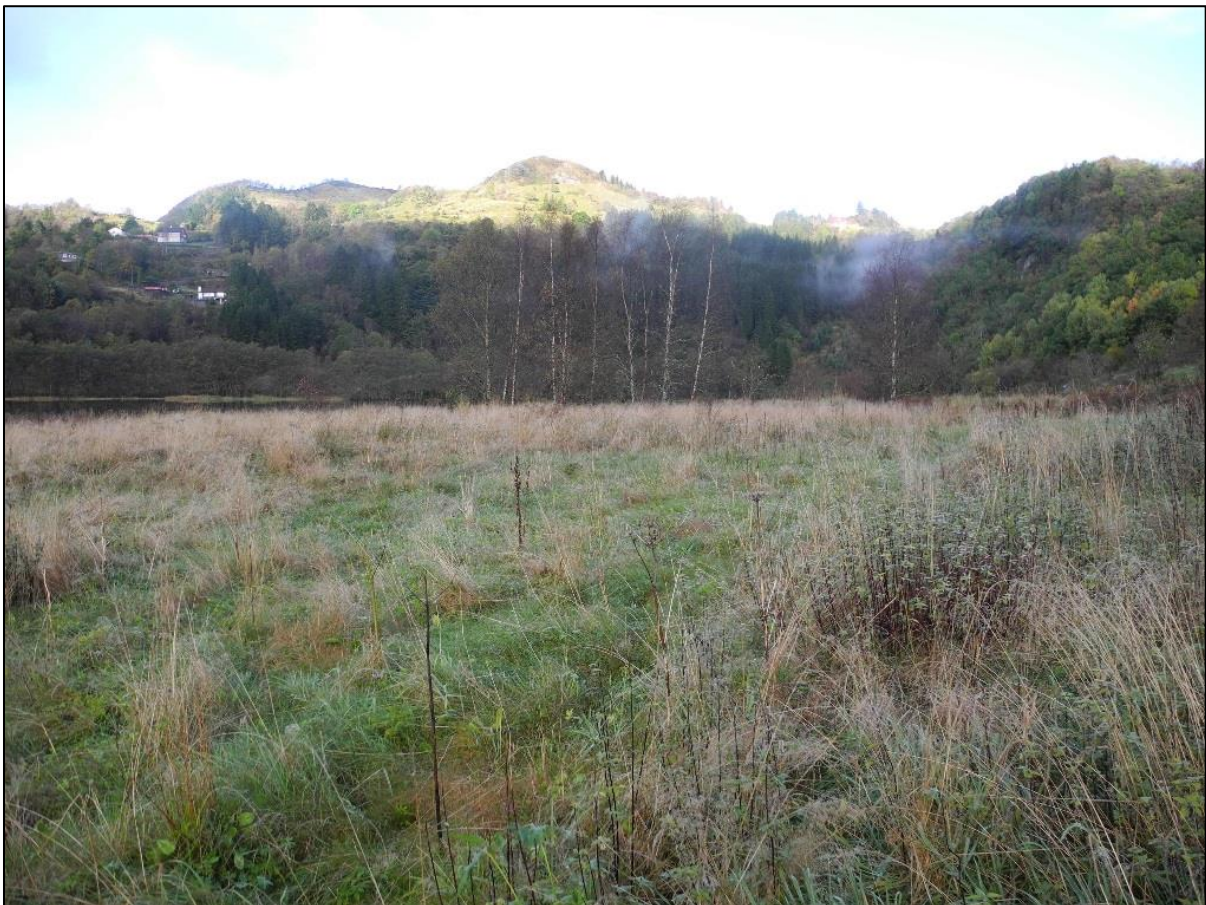
Figur 43: Oppdyrket varig eng (T45-C-1) med gjenvekstsuksesjonstilstand 7RA-SJ-3.

Langs østsiden av Haukåsvatnet, Kipevatnet og Nedre Kipevatn, samt nordvestsiden av Haukåsvatnet er det flere opphørte enger. De flateste arealene er langs østsiden av vannene. Et lite areal øverst på østsiden av Haukåsvatnet blir i dag slått med beitepusser for å holde vegetasjonen nede. Ellers er alle de andre kartleggingsenhetene under gjengroing, og vurdert til gjenvekstssuksesjonsstilstand 7RA-SJ-3 eller 7RA-SJ-4 (se figur 31). Arter som opptrer i gjenvekstsuksesjonen er sølvbunke *Deschampsia cespitosa*, kveke *Elymus repens*, englodnegras *Holcus lanatus*, lyssiv *Juncus effusus*, knappsiv *Juncus conglomeratus*, geitrams, myrtistel *Cirsium palustre* og strandrør. Sølvbunke dominerer i størst grad i alle kartleggingsenhetene. Strandrør opptrer hyppigst i arealene på østsiden av Haukåsvatnet og Nedre Kipevatn, der de utgjør en gradvis overgang til helofyttsump og sumpskog. Arealene som er tildelt gjenvekstsuksesjonstilstand 7RA-SJ-4 har i tillegg et relativt tett tresjikt (1AG-A 6-7), med arter som hegg *Prunus padus*, rogn, bjørk og hassel *Corylus avellana*.

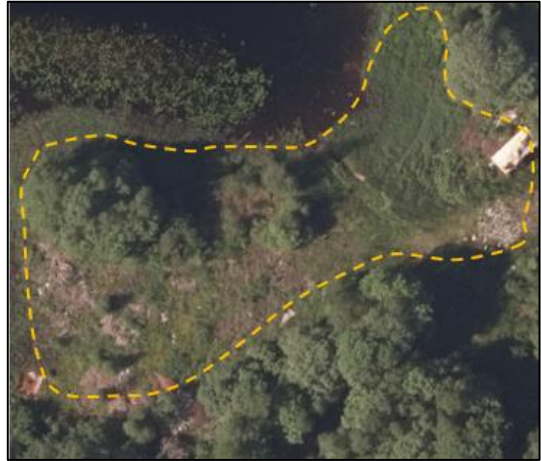
Figur 44: Sterkt endret innsjøbunn ved deponering av masser (L8-1).

Dette er det sørlige området av Kipevatnet som på 1970-tallet ble fylt ut med gamle bygningsmasser (figur 26). I dag fremstår arealet som svært fuktig og minner stedvis om L4-C-1 helofyttsump med strandrør og flaskestarr, sett bort i fra gamle rester av plank og annet skrot som har blitt plassert her.

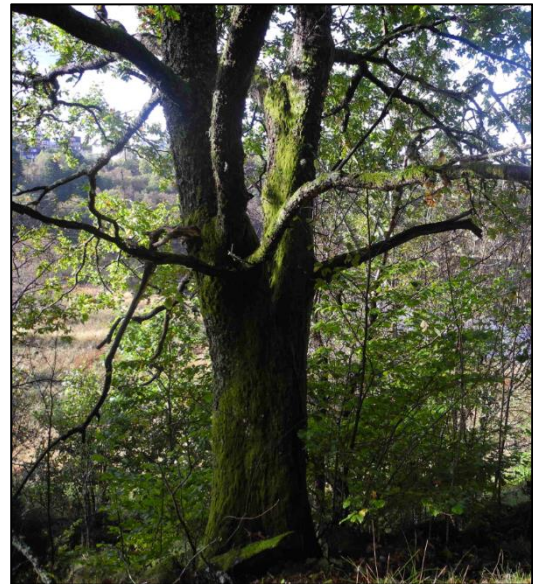
Figur 45: Hul eik øst for Kipevatnet.

De hule eikene opptrer i typene T45-C-1 og T38-C-1, i det høyere terrenget på østsiden av Kipevatnet. Trærne er omringet av unge individer av andre treslag. Ingen av eiketrærne er synlig hule, men har en diameter i brysthøyde (over 63 cm) som tilfredsstillende definisjonen som naturtypen hul eik. Totalt ble 2 hule eiker registrert innenfor det avgrensede studieområdet som er kartlagt etter NiN (som vist i figur 31). I tillegg ble det observert to stk. utenfor avgrenset studieområde.

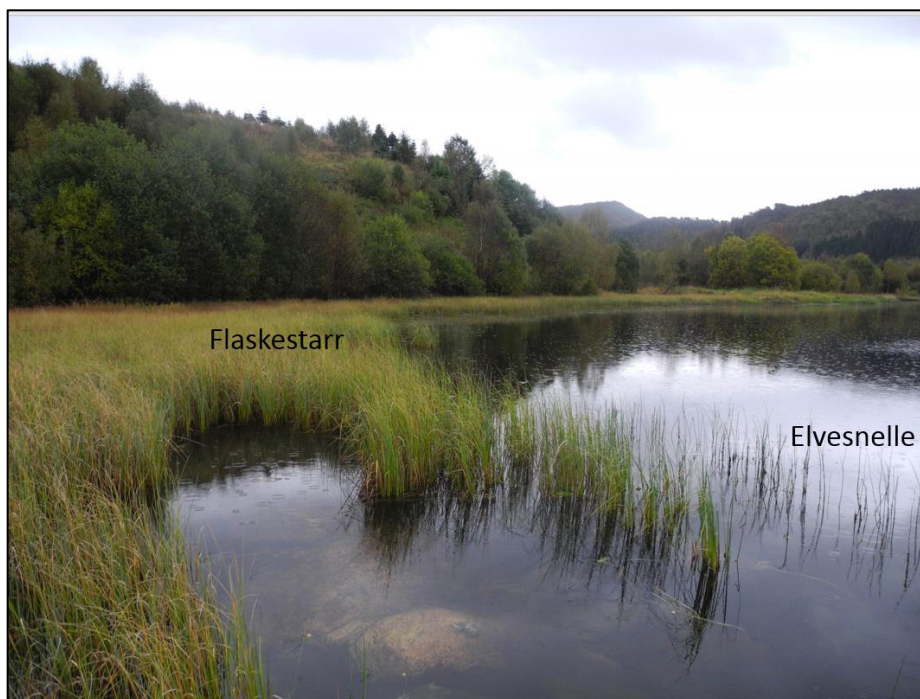
Figur 47: Et tett belte med flaskestarr og en glissen bestand av elvesnelle ytterst mot vannet. Bildet er tatt på østsiden av Kipevatnet.

Mjelde (1986) undersøkte vegetasjonen i Børselva etter senkningen av Børsvatnet, og fant at tilgroingen og tilgroingshastigheten av helofytter var størst i næringsrike områder. Her ble det konkludert med at tilsig av næringsstoffer var det som sannsynligvis gav tilgroingen større hastighet. Ut fra naturgrunnet er forholdene i Haukåsvatnet og de andre vannene næringsfattige, men jordbruket, som etter senkningen var forholdsvis intensivt, peker mot at tilgangen på næringsstoffer har vært større enn det berggrunnen skulle tilsi. Dette kan ha bidratt til å øke tilgroingen av helofytter, og arter som har effektivt opptak av næringsstoffer kan da ha hatt en fordel. Solander (1983) undersøkte biomasse og skuddproduksjon hos flaskestarr og elvesnelle i innsjøer i Sverige, og fant at flaskestarr utnyttet fosfor bedre enn elvesnelle da dette ble tilført, noe som førte til økt produksjon av skudd hos flaskestarr, men ikke hos elvesnelle. Dette kan kaste nytt lys over situasjonen i Haukåsvatnet, ved at avrenning fra jordbruket og andre kilder kan ha ført til en høyere abundans av flaskestarr i etterkant av senkningen (figur 47).

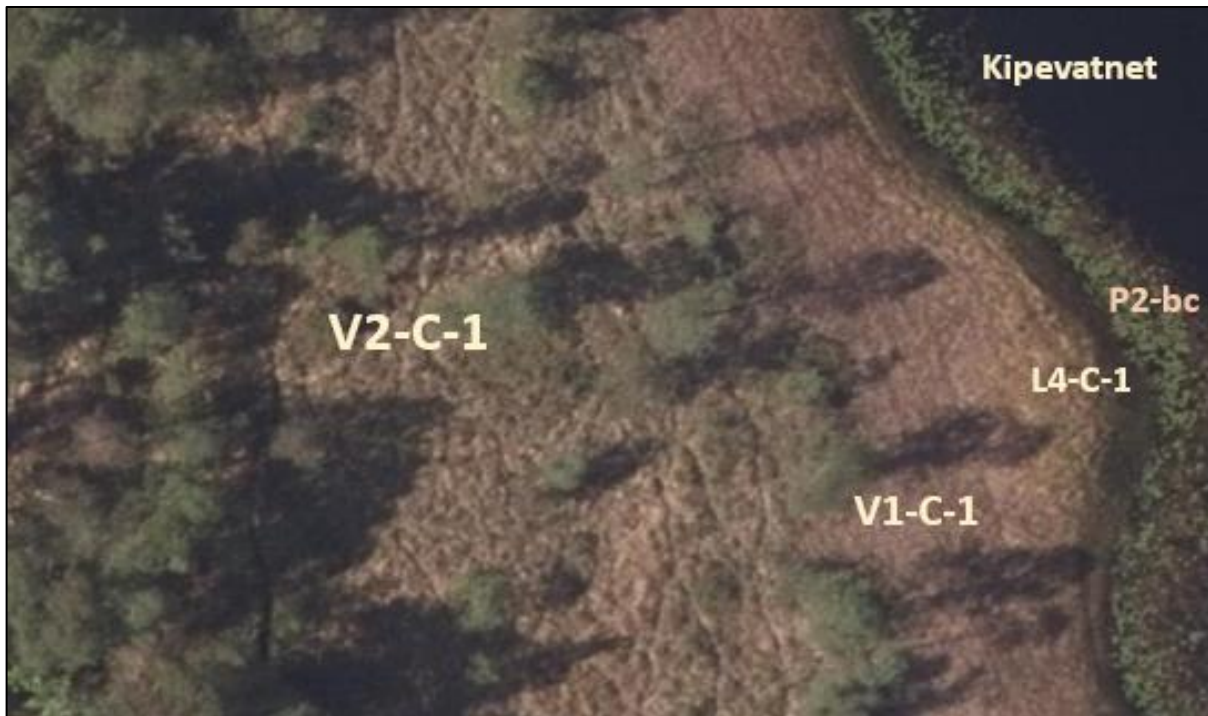
Figur 48: Sonering av naturtyper, Kipevatnet vest.
